形質変更時要届出区域図

山形県寒河江市緑町147番1、148番、183番(3筆)

山形県寒河江市緑町148番の一部

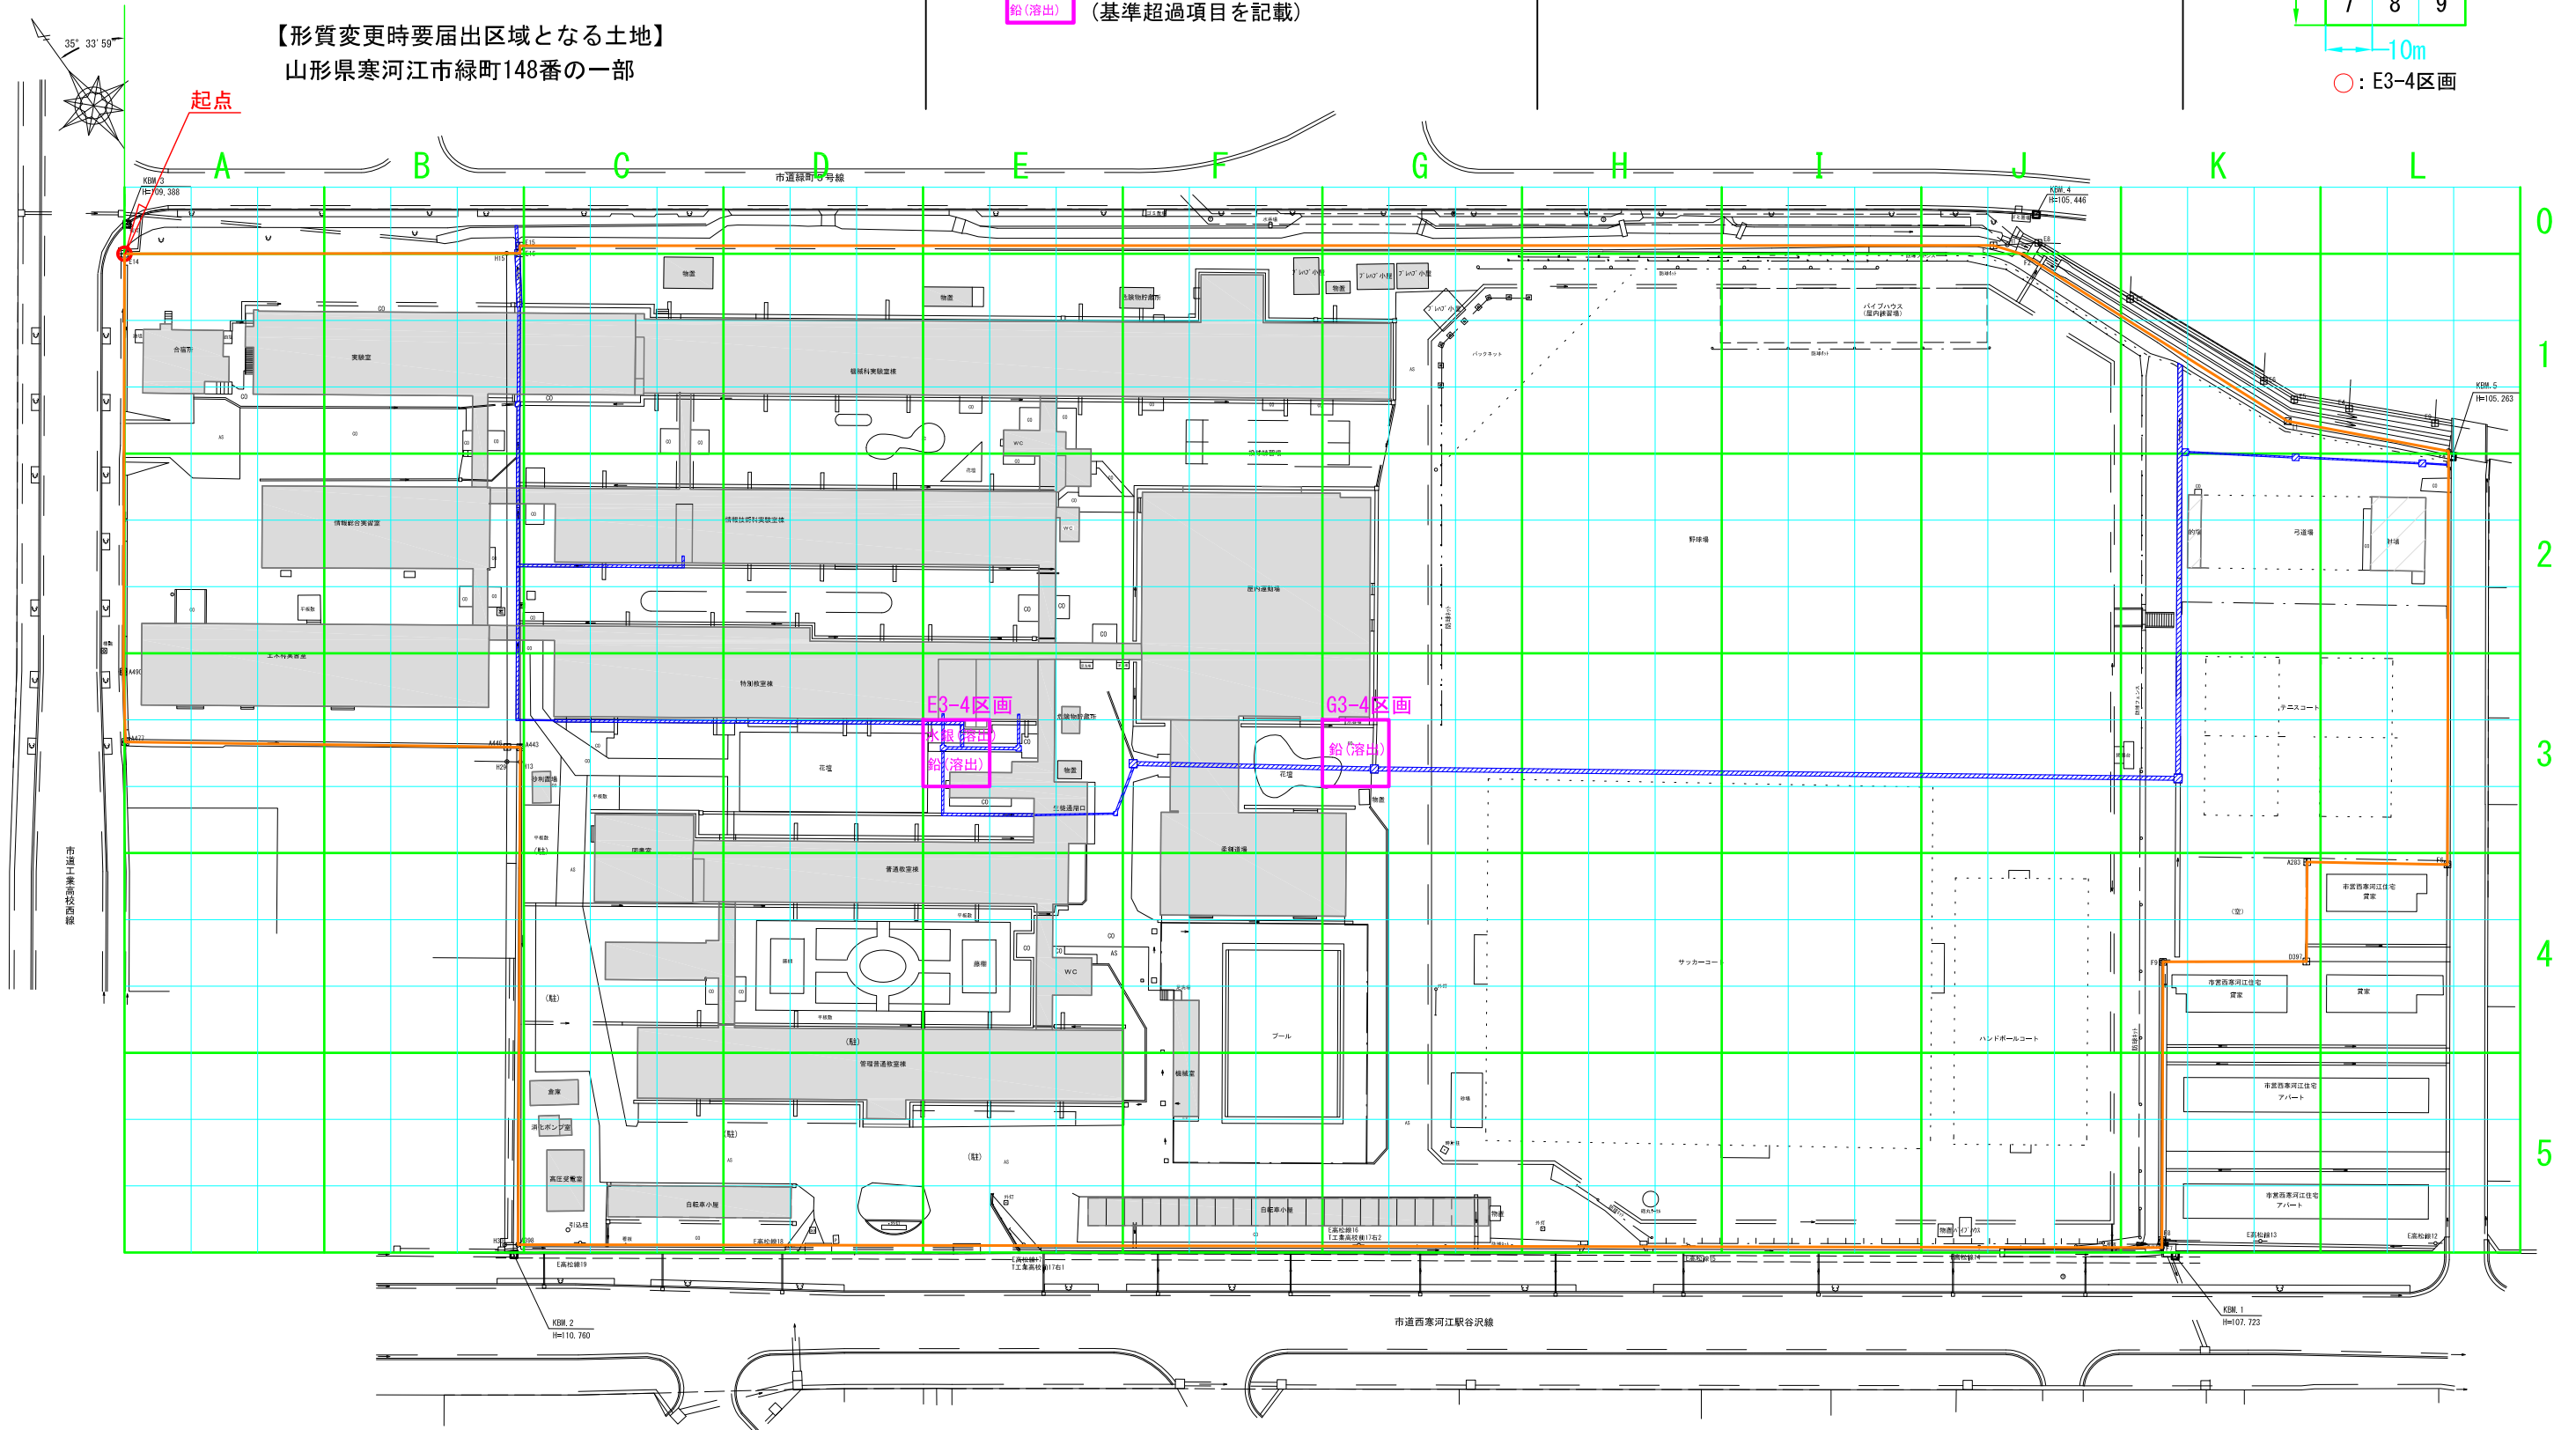
- ・ E3-4区画の配管下土壌(深度0.48m~0.98m)が水銀及び鉛の土壌溶出量基準を超過した。
- ・ G3-4区画の配管下土壌(深度2.44m~2.94m)が鉛の土壌溶出量基準を超過した。
