# 第12回 最上小国川流域環境保全協議会

平成25年11月21日(木) 13:30～

## 1. 工事の進捗状況について報告

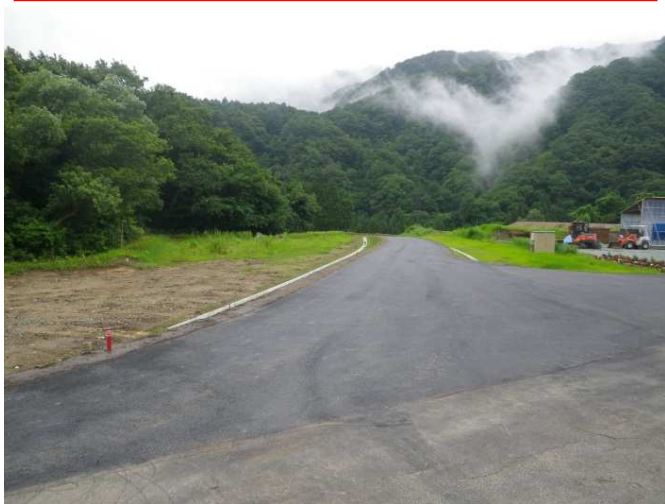
①工事用道路(下流)

長さ約400m、幅4.0m  
平成25年7月に完成

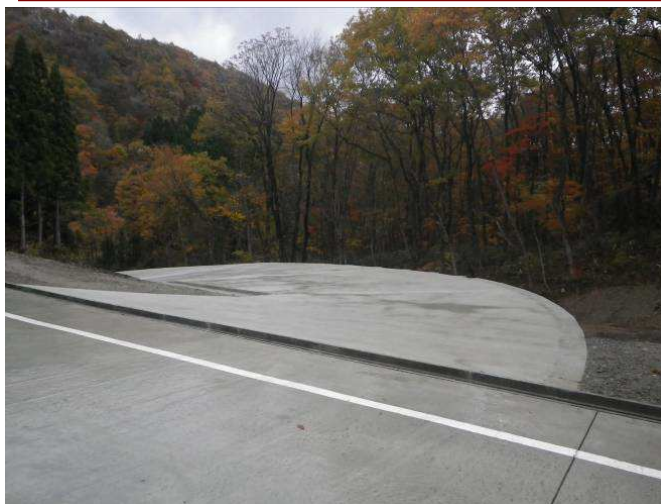
②工事用道路(上流)

長さ約150m、幅4.0m  
平成25年11月に完成

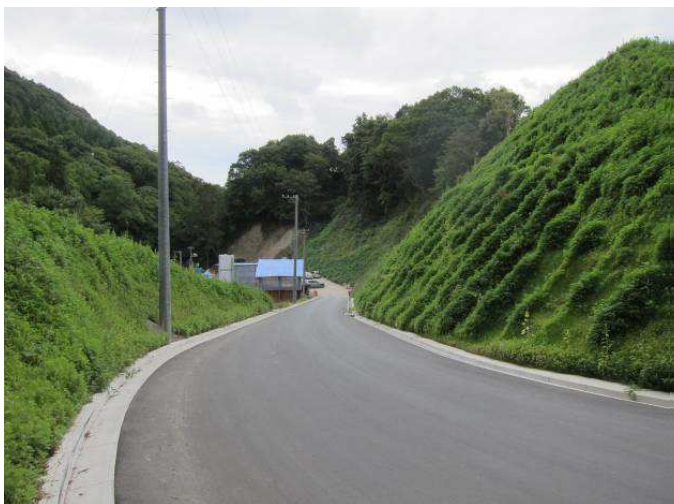
③県道耐水化

長さ約250m、幅4.0～9.0m  
平成25年8月に完成

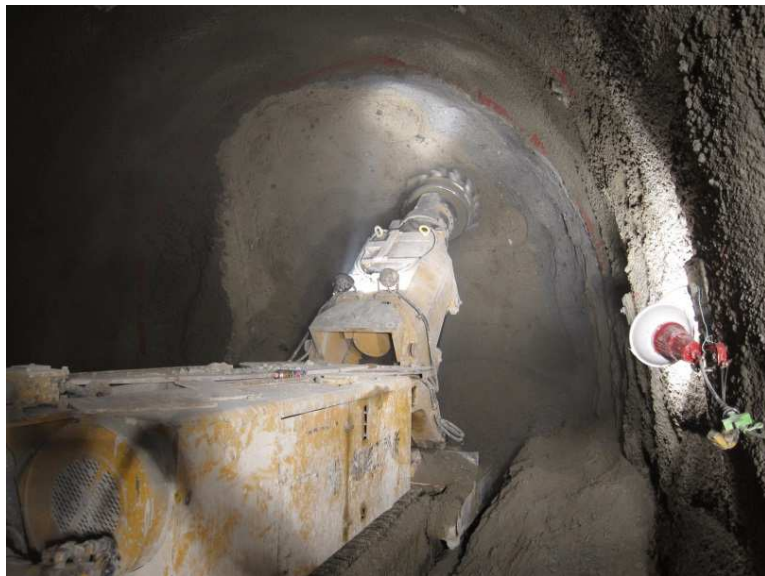
掘削状況

トンネル長さ約250m、径3.8m  
現在、掘削工を進めている

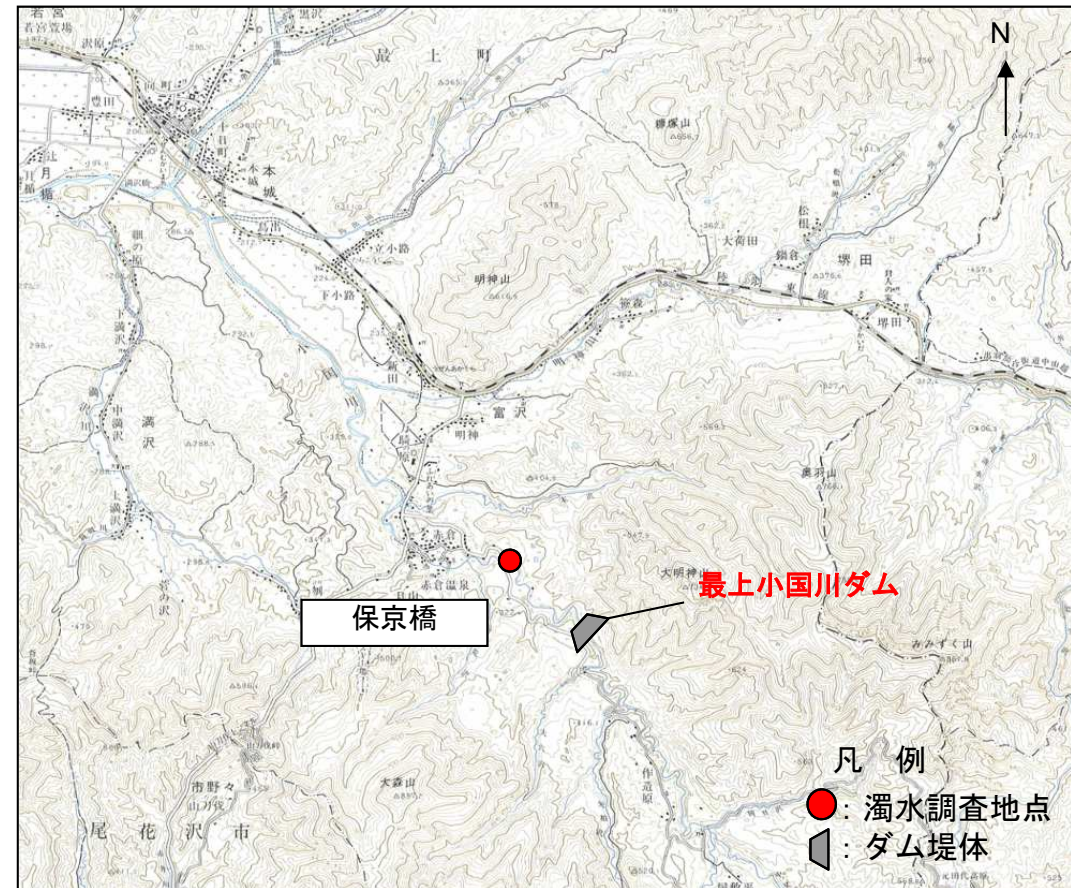
- 保京橋直上流右岸側、保護管の中に機器を設置
- 川底から20cm以上を確保して濁度計を設置

- JFEアドバンテック(株) ATU75W-USB

中濃度濁度 0~1000FTU

高濃度濁度 0~100,000ppm

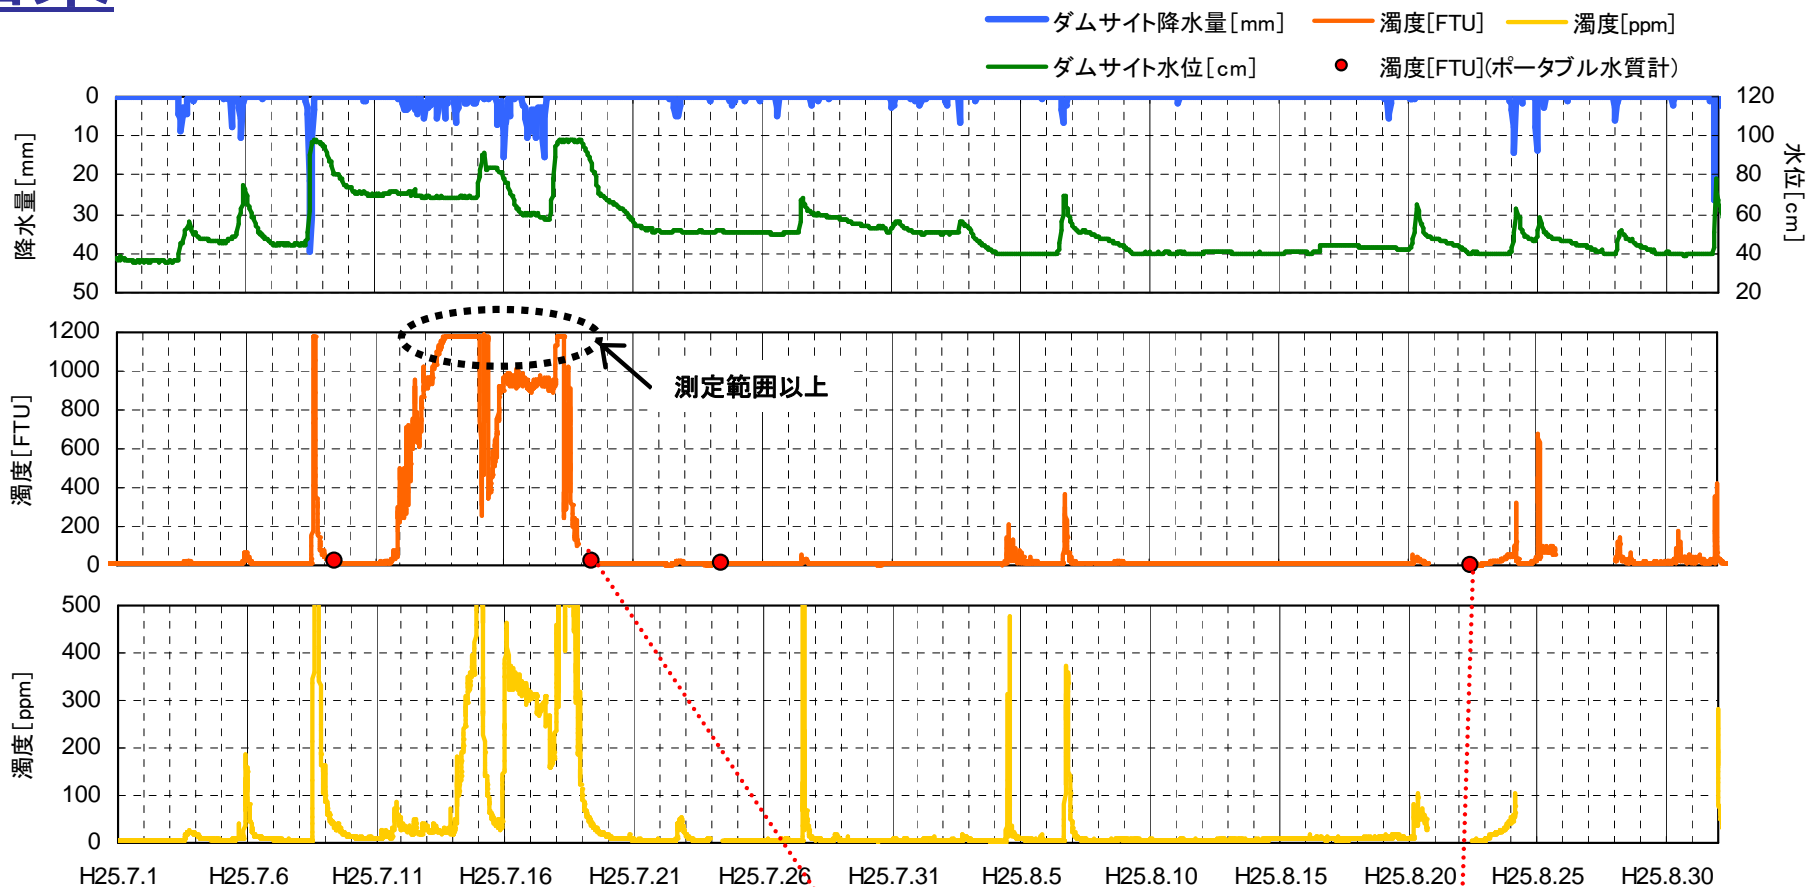
- 7月12日以降発生した出水(降水量累計171mm)では、高濃度の濁水を確認した。
- 中濃度測定値では、測定範囲以上となった(参考:高濃度測定値においては最大で7,496ppmを示した)。
- 平水時においては、概ね5FTUであった(参考:高濃度測定値においては2ppm)。

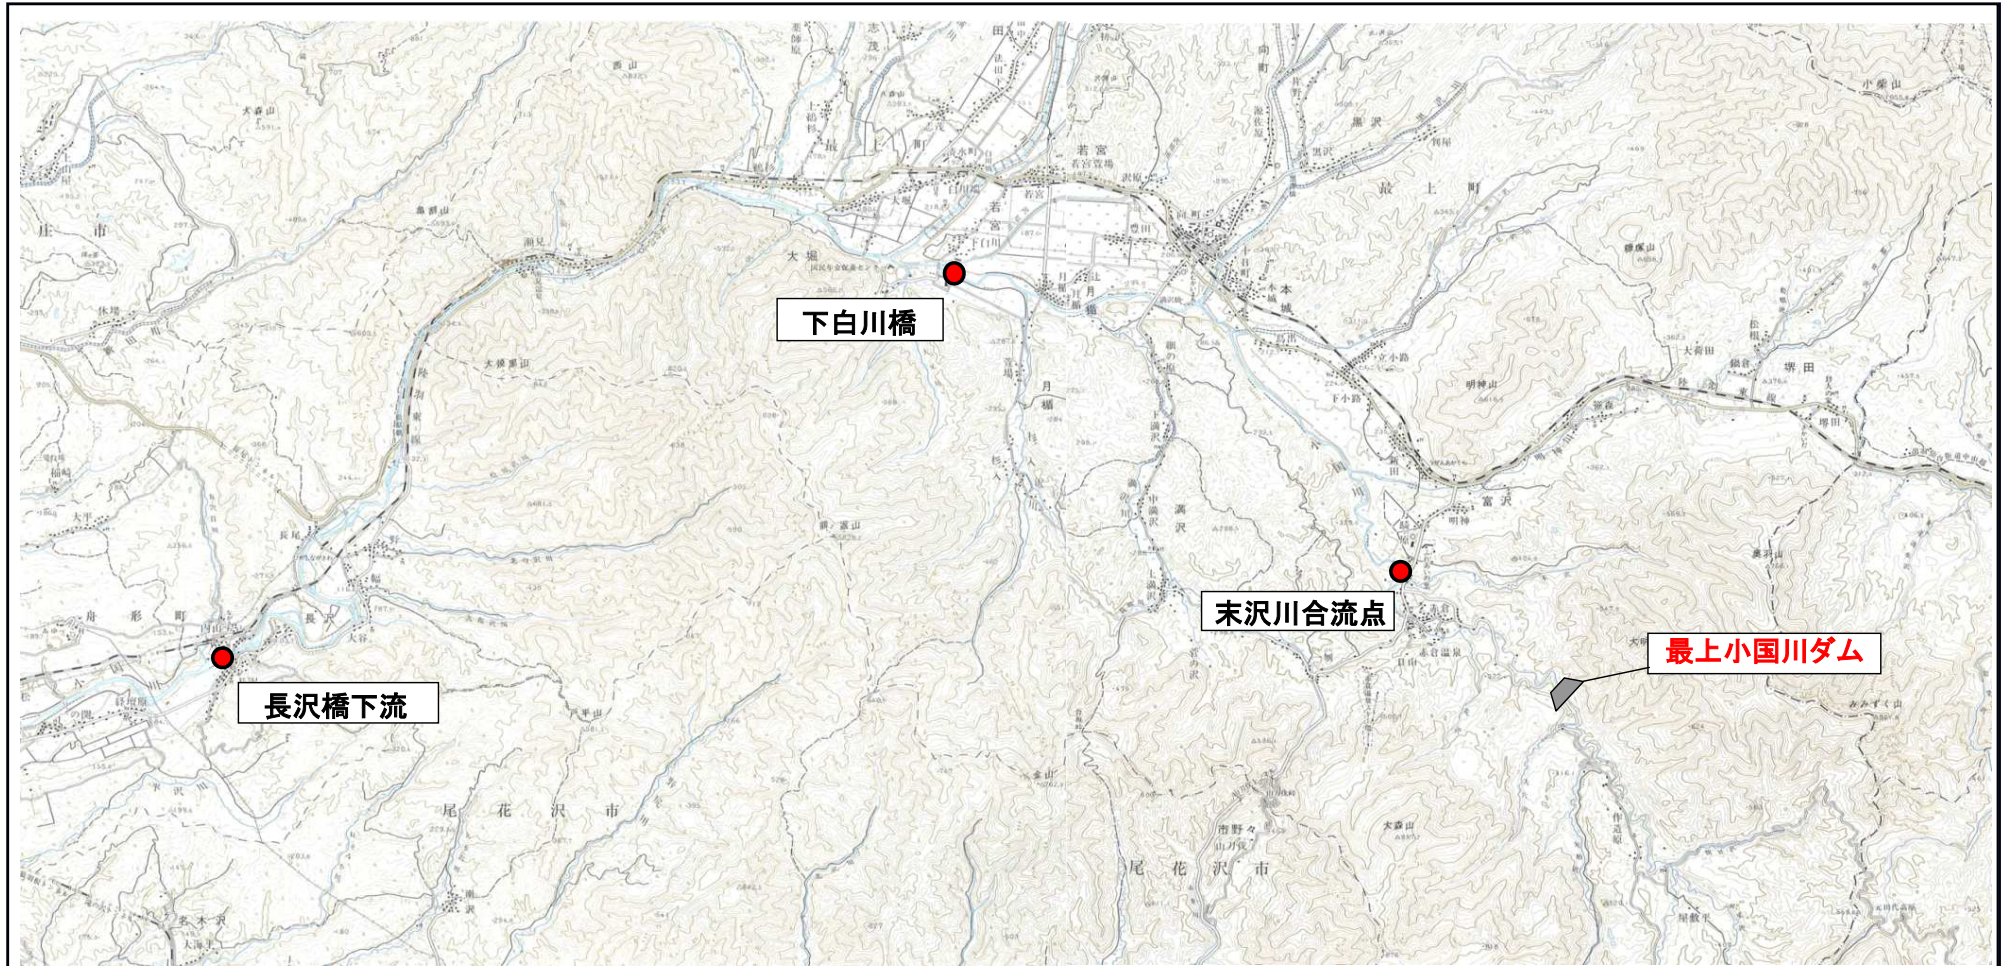
● : 付着藻類調査地点

▤ : ダム堤体

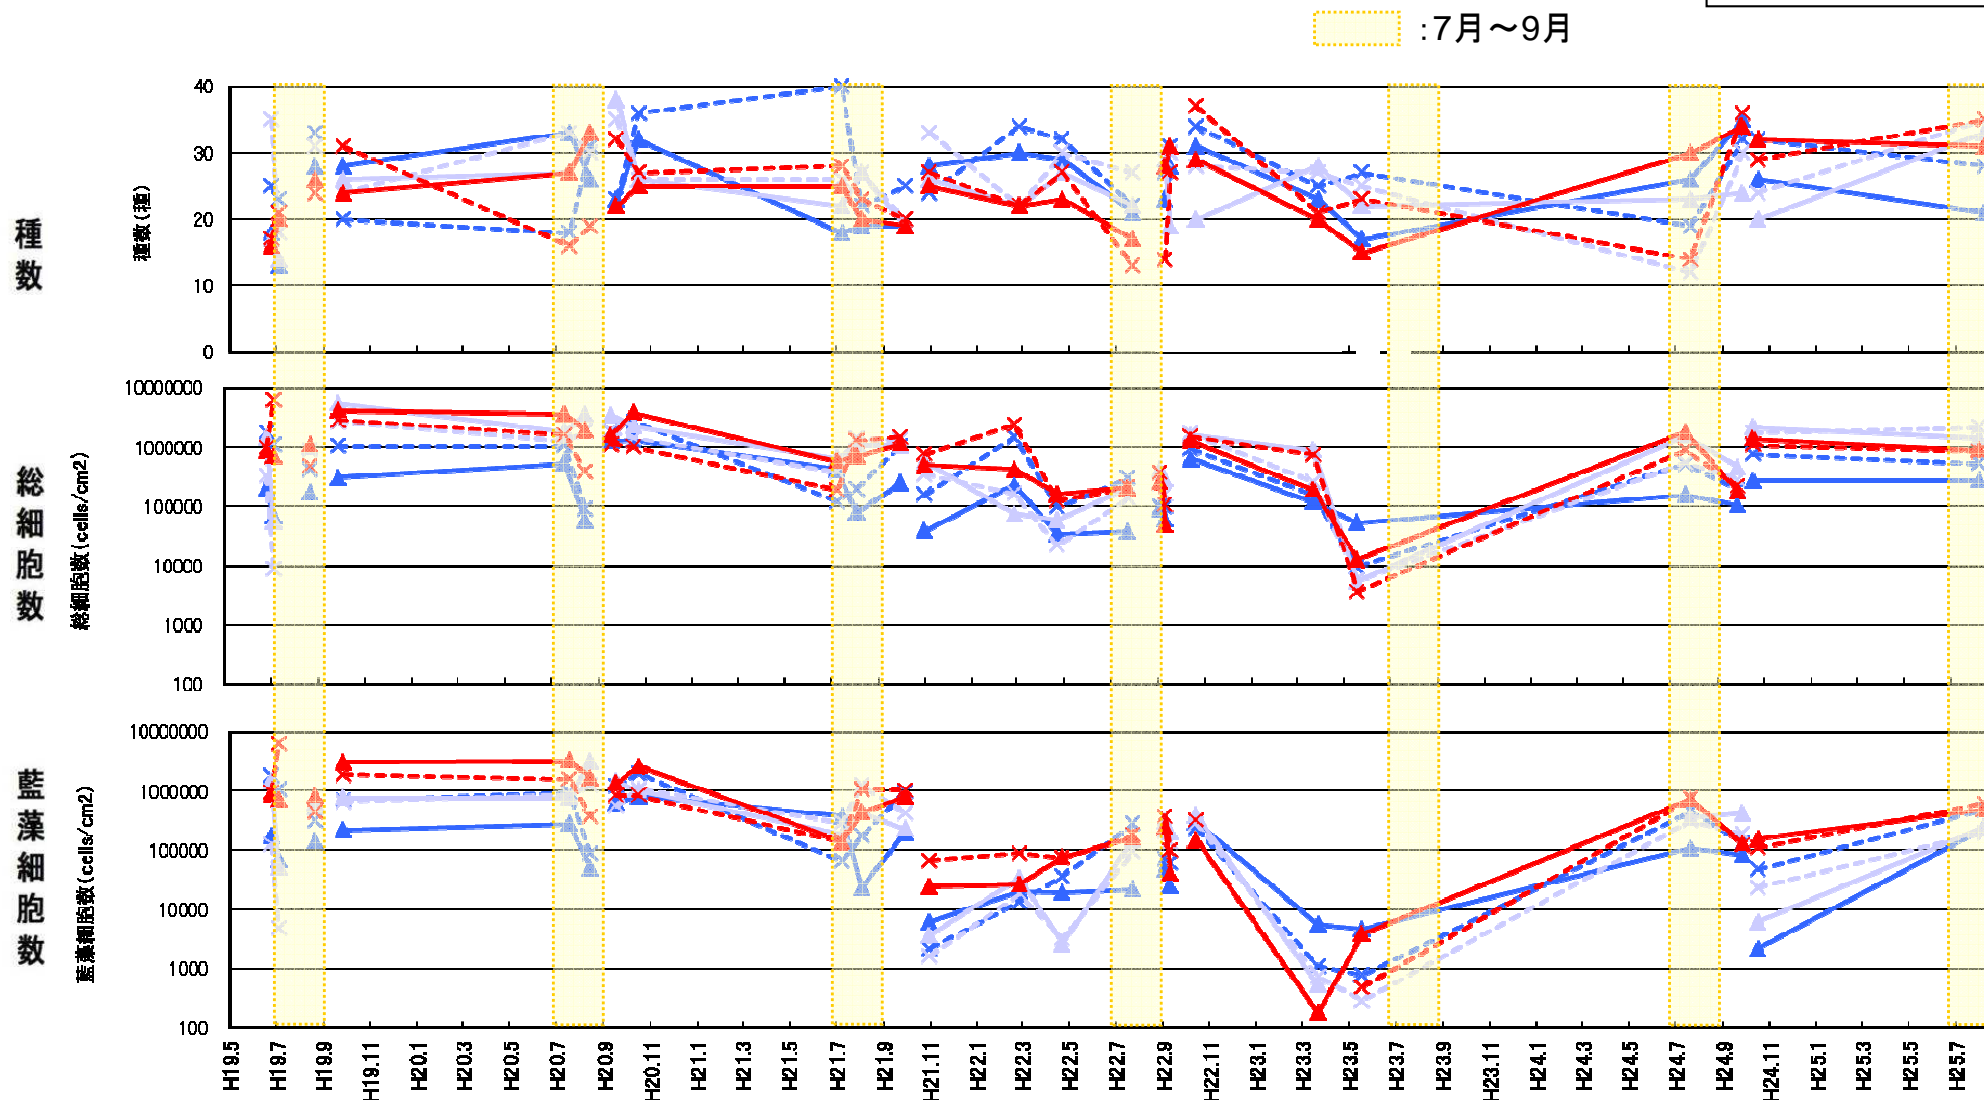
- 平成25年の調査では種数、総細胞数、藍藻細胞数ともに平常時の夏期(7月~9月)と概ね同程度の値である。

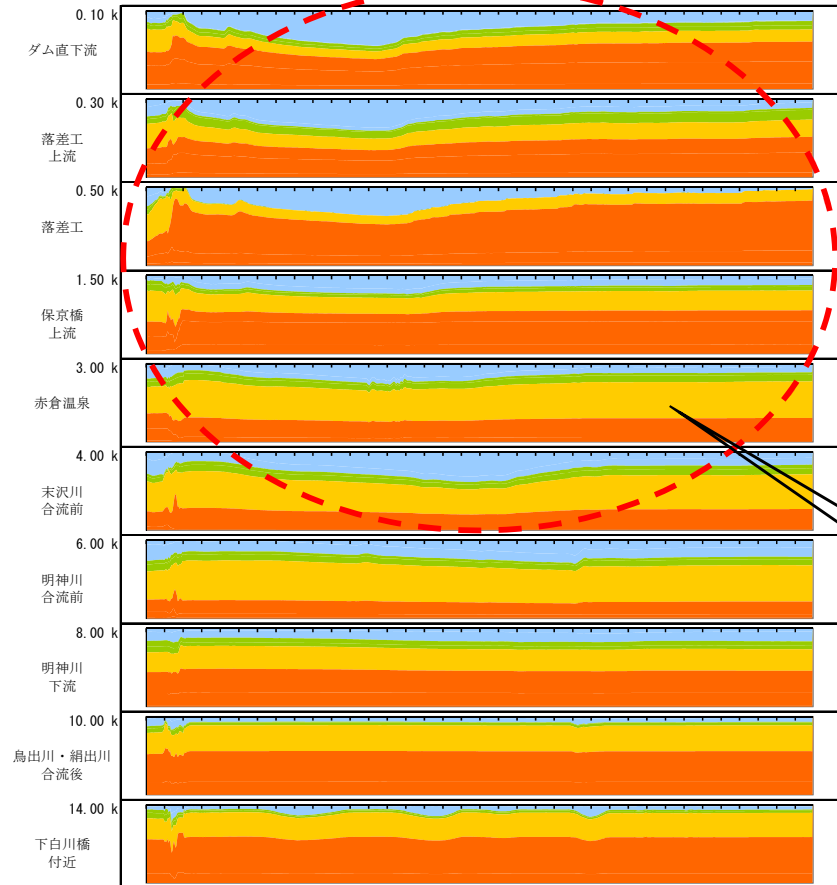
【ダムあり】

①ダム近傍で砂分の割合が上昇し、次第に下流へ移動する  
 ②砂分は最大20日程度で洪水前の状況に戻る

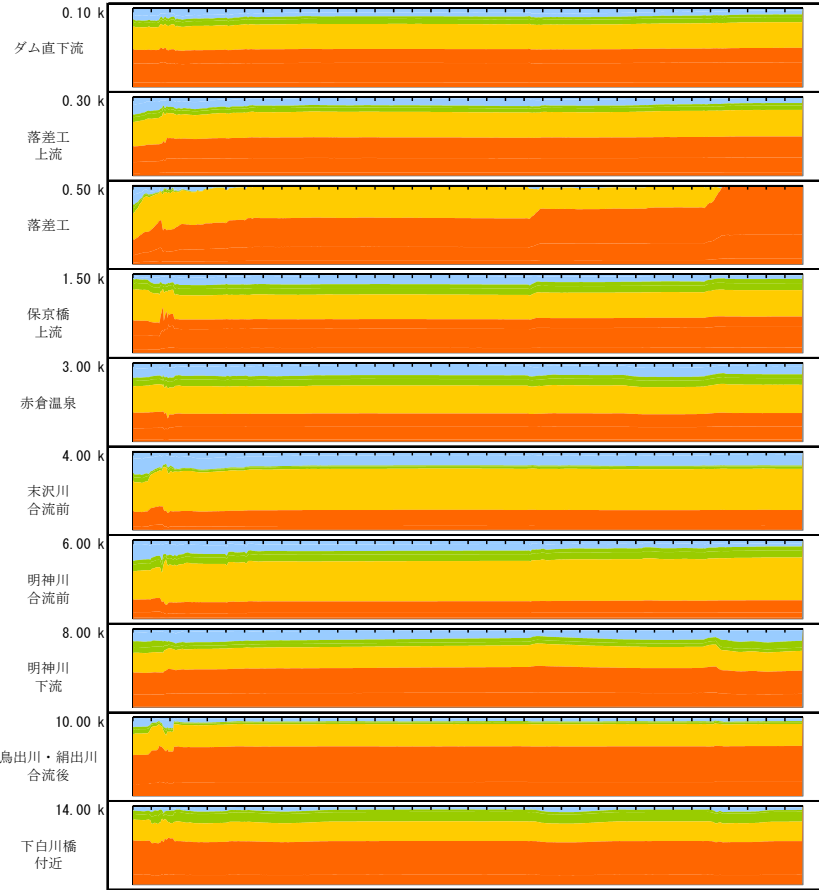
【ダムなし】

洪水時の河床材料の変化【3年に1回程度】

①洪水による大きな変化はない

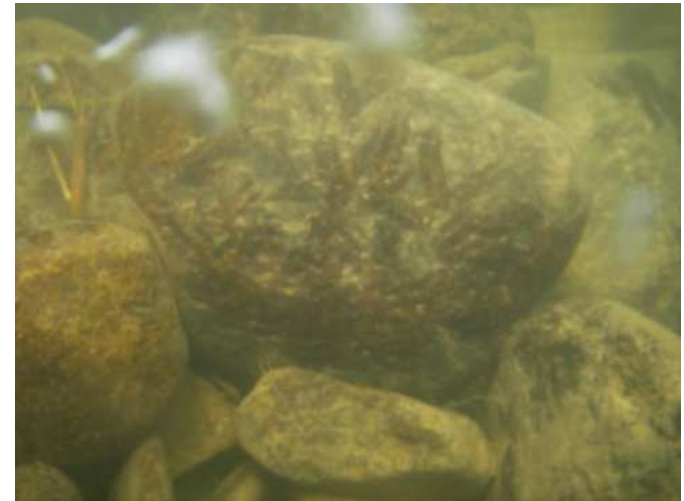
平瀬の生育基盤（粒径30cm程度）  
（はみあとが確認できる）

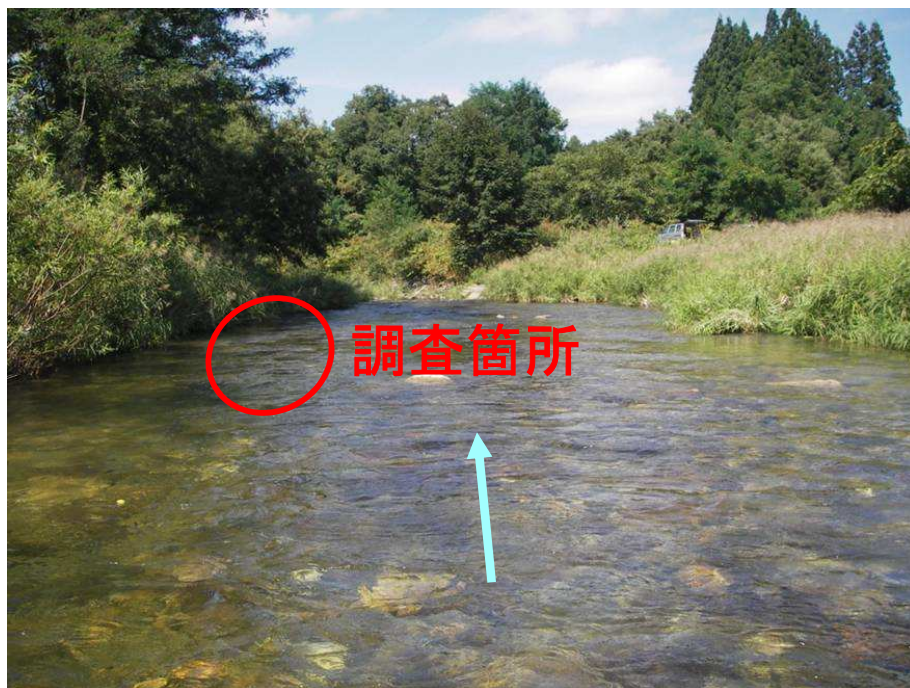
平瀬 1

比較的流速が早い  
約0.7m/s

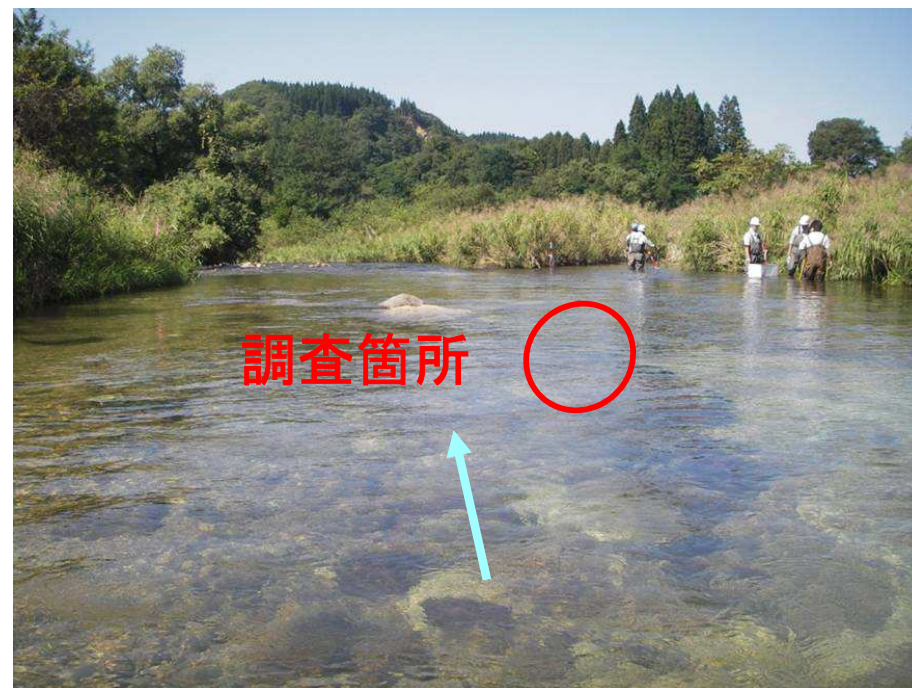
平瀬 2

比較的流速が遅い  
約0.4m/s

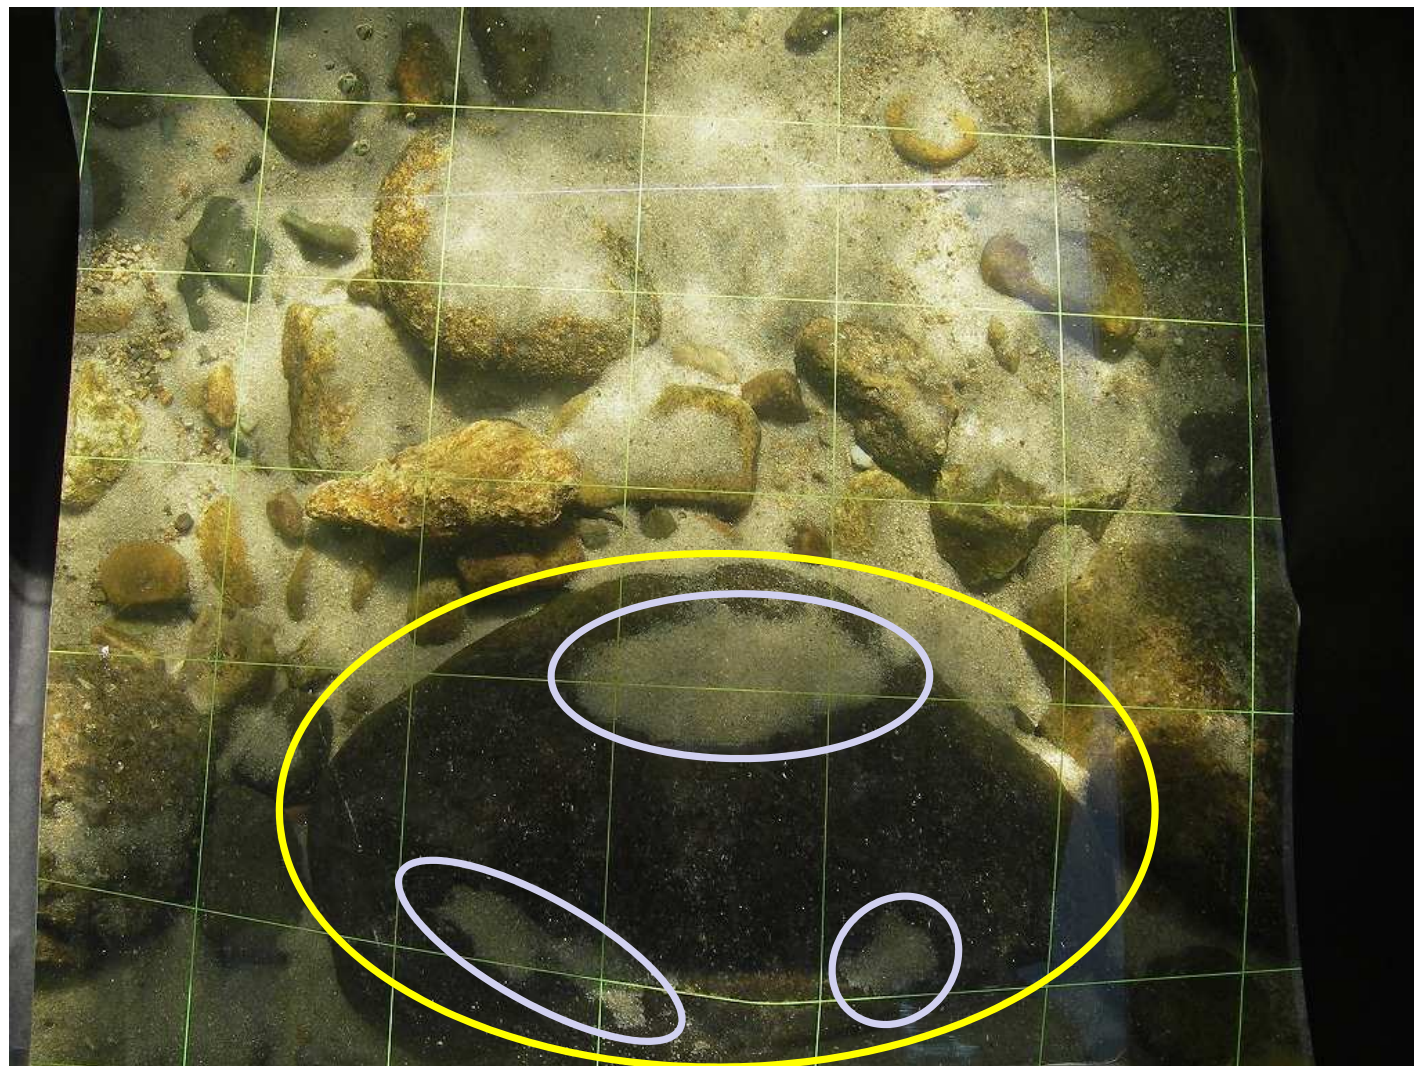
### 流れを止めた状態

- ✓ 全体に砂が堆積し、アユの採餌に適した巨礫の上にも砂が堆積している。

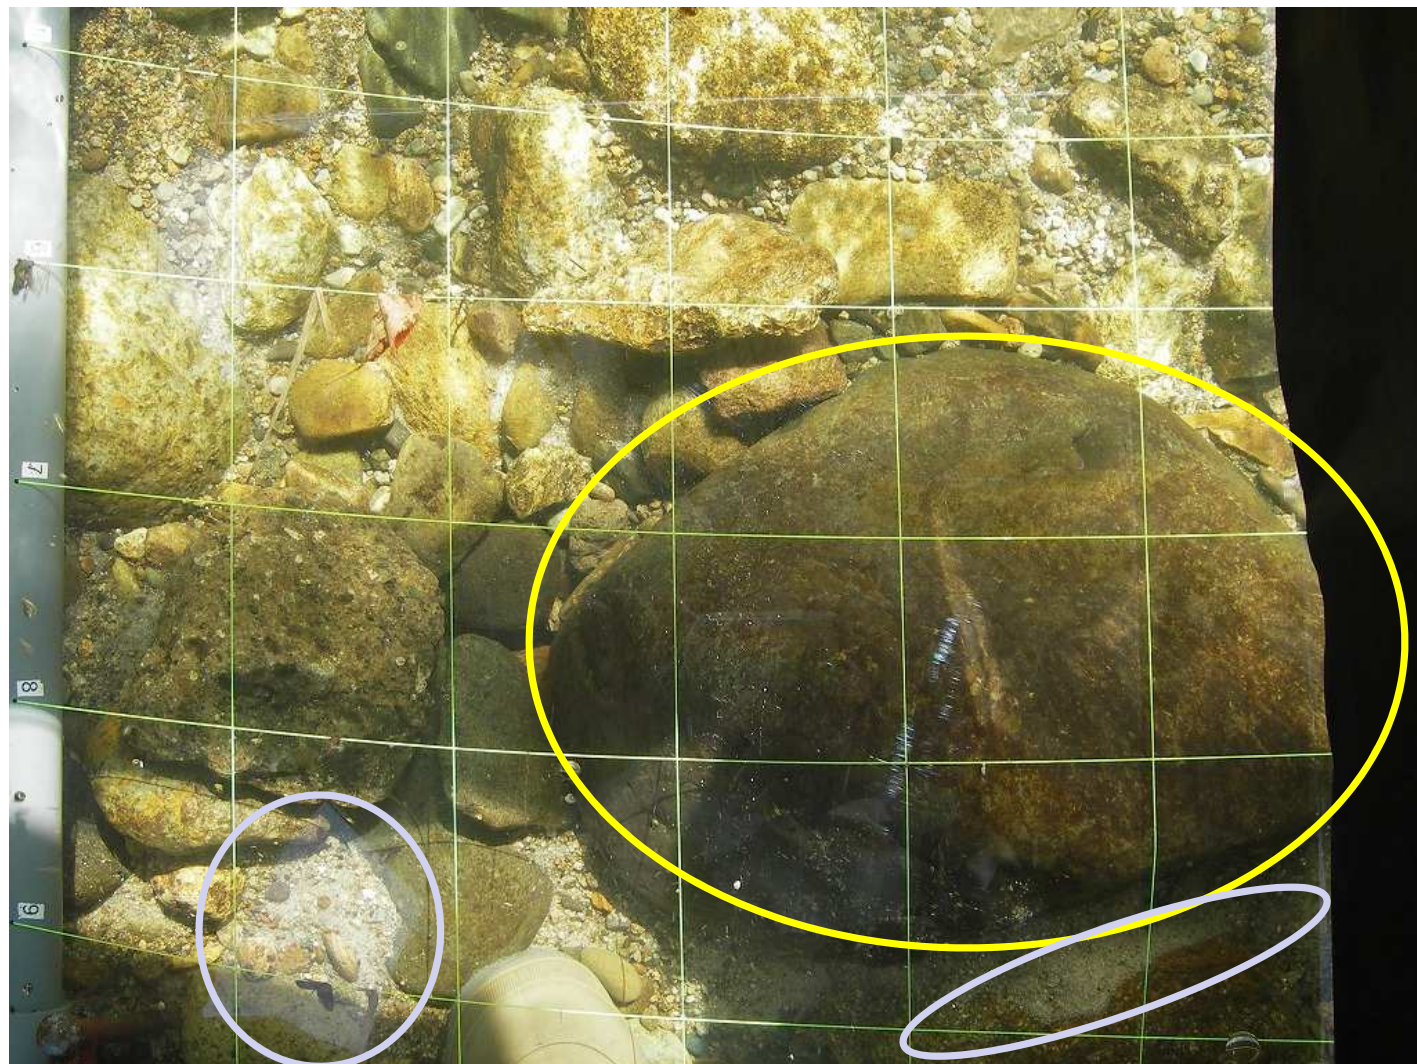
流れを戻してから  
1時間後

- ✓ 巨礫に堆積していた砂は、完全に流下している。
- ✓ 礫の間の砂は、ほぼ流下しているが、巨礫の裏側に若干砂が残っている。

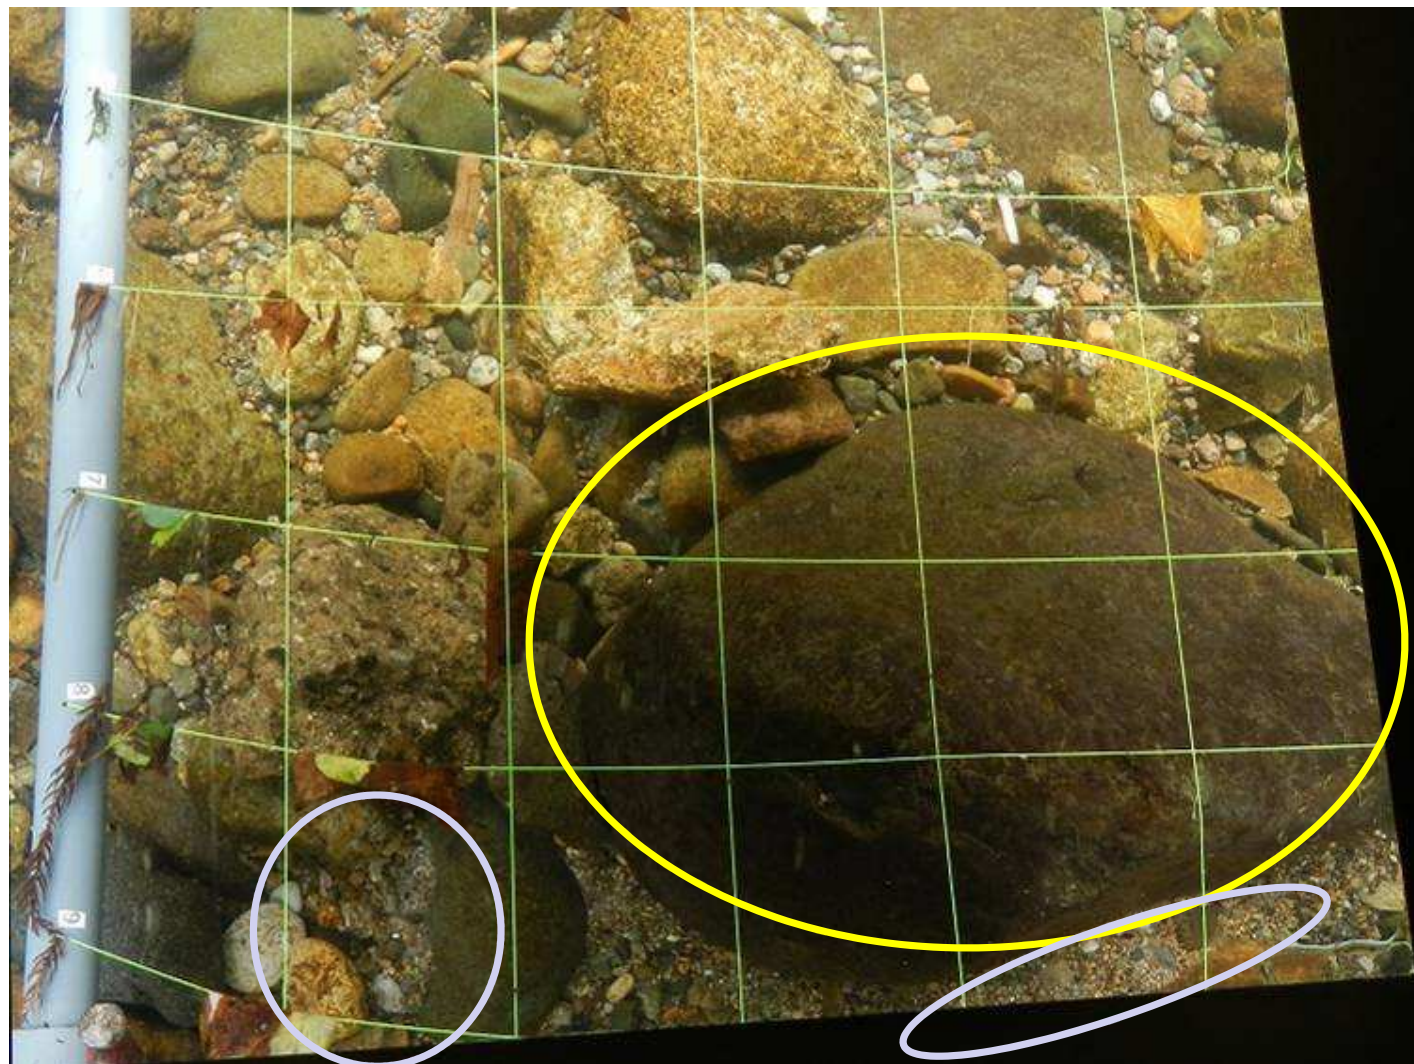
流れを戻してから  
2日後

- ✓ 巨礫に堆積していた砂は、完全に流下している。
- ✓ 礫の間の砂も完全に流下し、試験前の河床の状態に戻っている。

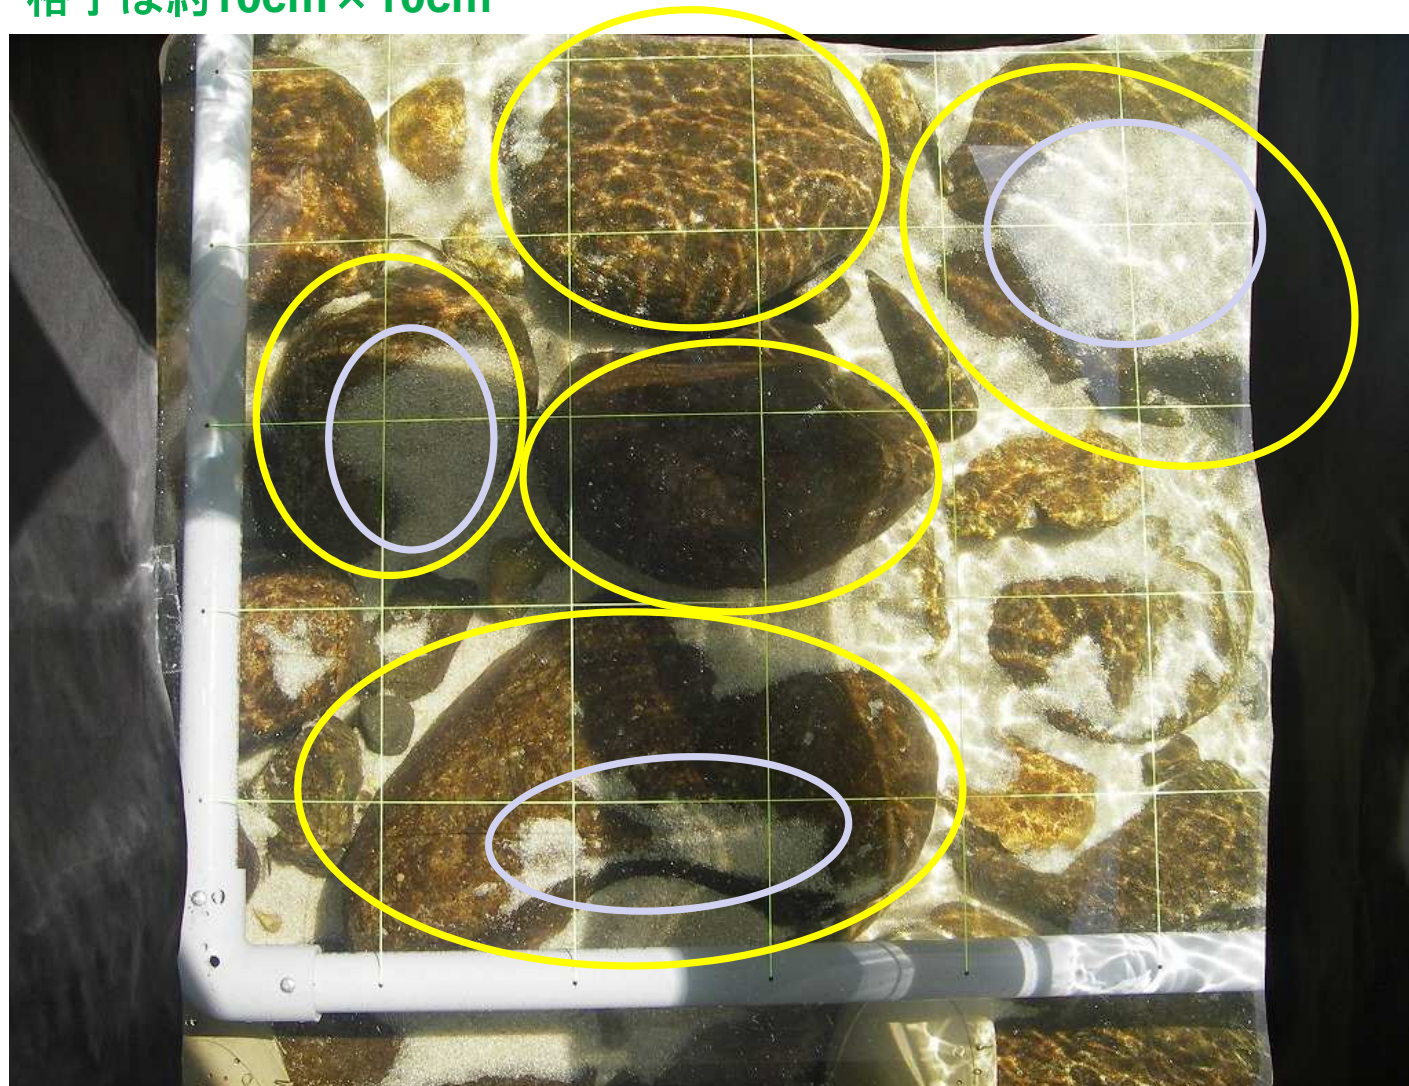
### 流れを止めた状態

- ✓ 全体に砂が堆積し、アユの採餌に適した巨礫の上にも砂が堆積している。

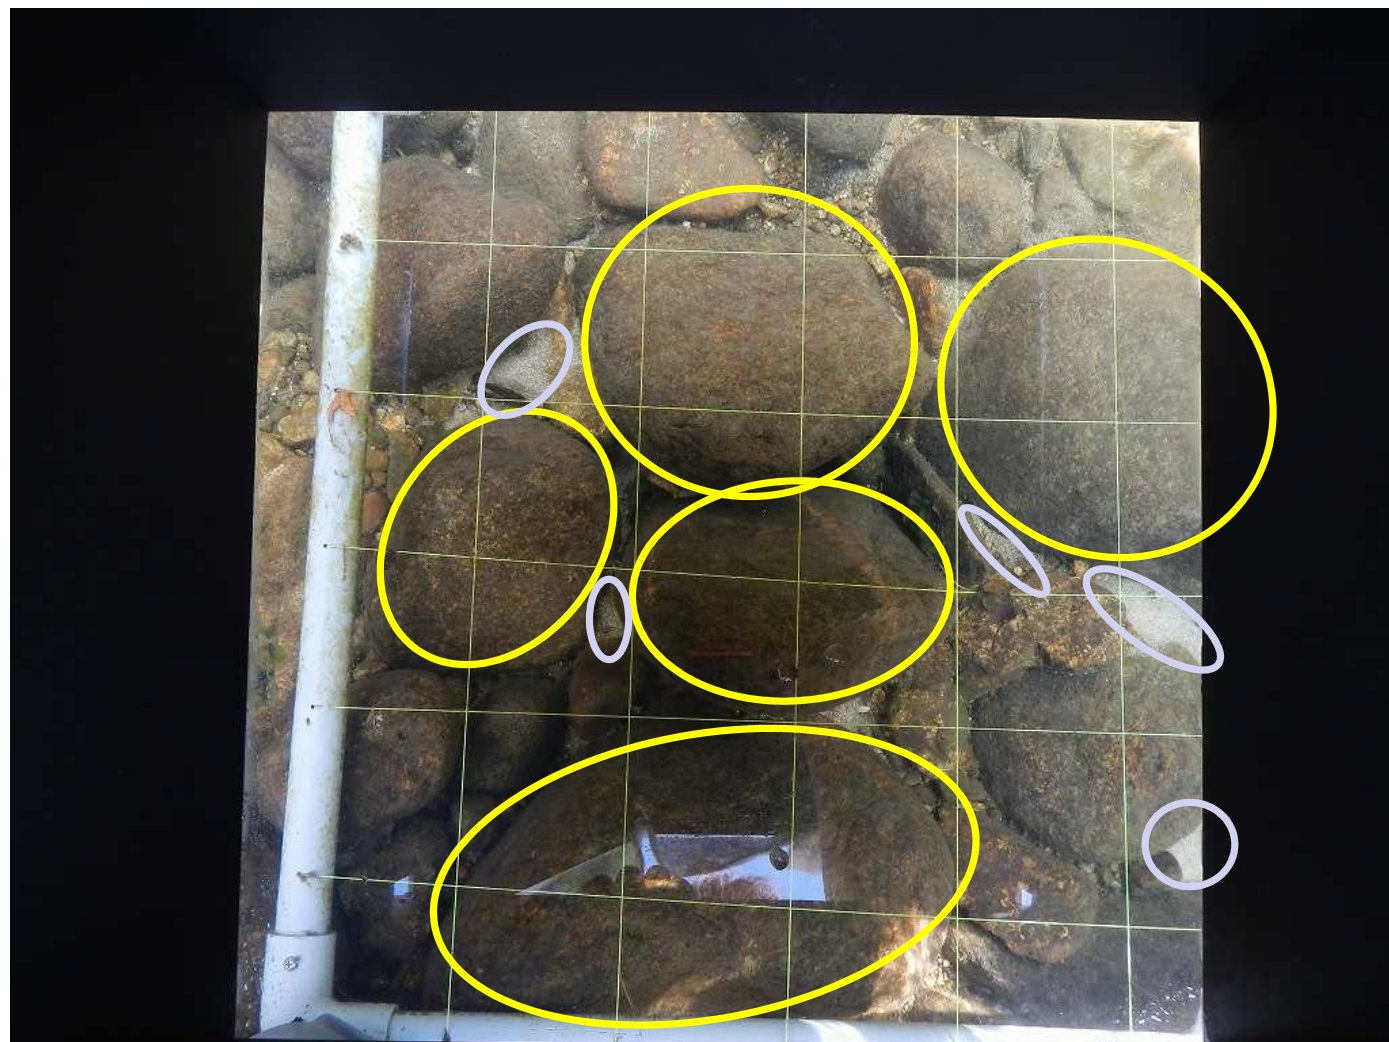
流れを戻してから  
2週間後

- ✓ 巨礫に堆積していた砂は、ほぼ流下している。
- ✓ 礫の間や巨礫の裏側に砂が若干残っているものの、試験前の状況に近づいている。

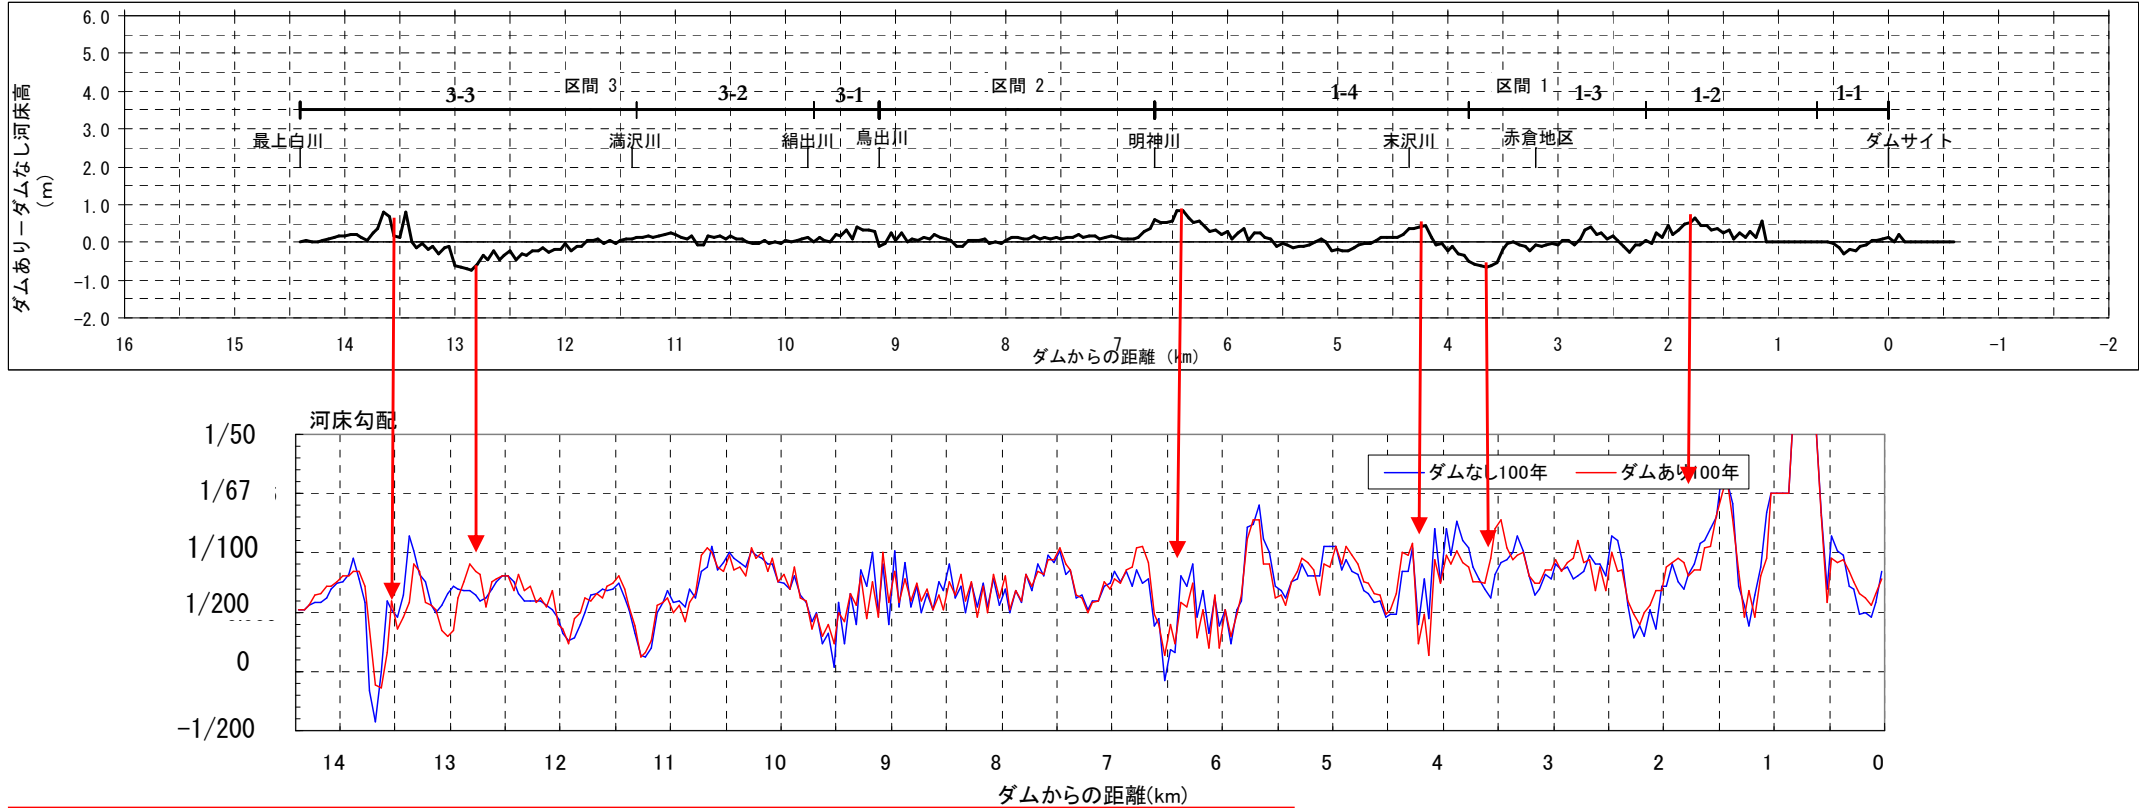
河床勾配の変化（100年後）

ダムあり・なしの河床高の差異は概ね0.5mと予測された  
それによる河床形状の変化を検討するため、  
河床勾配を算出した

- 【ダムあり・なし】**
- ① 急な箇所と緩やかな箇所とが交互に出現するパターン
  - ② 河床高の変化により勾配のピークや谷の位置に若干のずれが生じるものの、パターンの差異は小さい
  - ③ 河床勾配は概ね1/100~1/200の範囲内で推移
  - ④ 区間毎の河床勾配も差異が小さい

区間	河床勾配の変化	
	ダムなし100年後	ダムあり100年後
区間1-1	1/132	1/128
区間1-2	1/87	1/89
区間1-3	1/116	1/112
区間1-4	1/130	1/133
区間 2	1/141	1/139
区間3-1	1/222	1/208
区間3-2	1/127	1/128
区間3-3	1/164	1/167

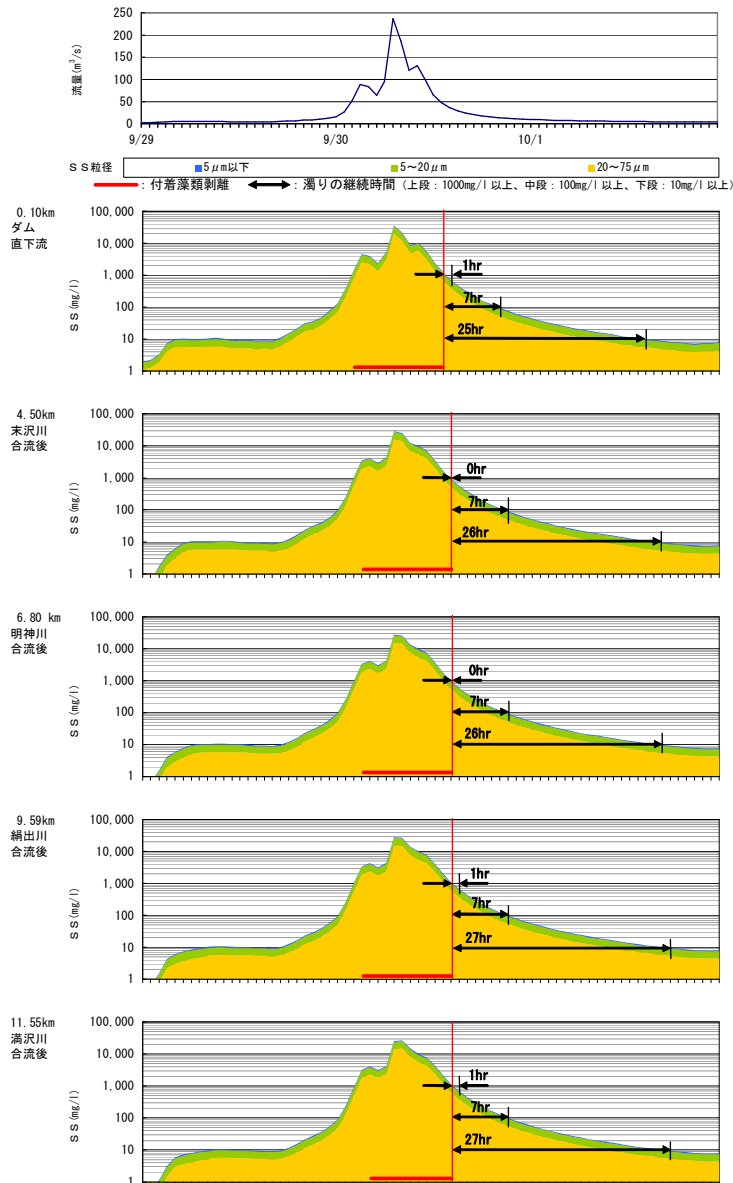
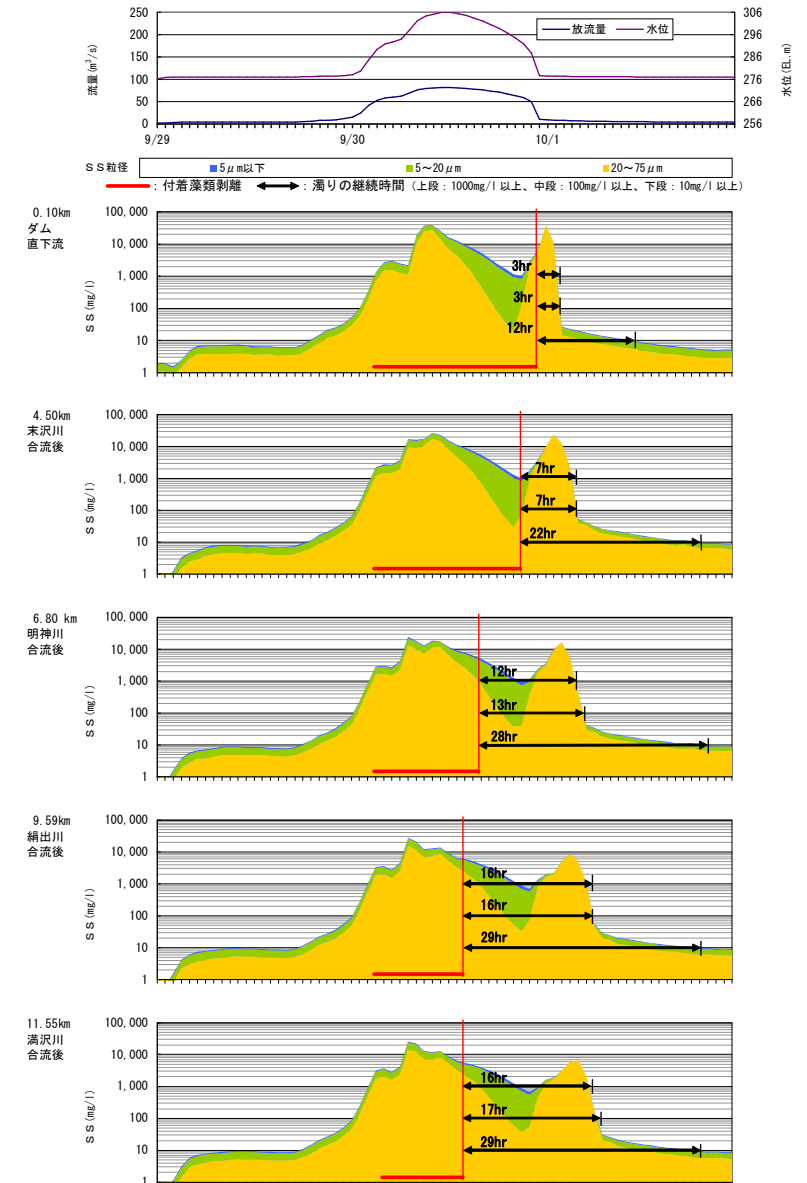
・ダムあり・なしで濁りのパターンがほぼ同じ

- ① 3年に1回程度以上の洪水では、ダムなしに比べてダムありの方が1000mg/lの濁水が最大で15時間程度長引く。しかし、洪水中に付着藻類が剥離しているため、濁り成分(シルト・粘土)の生育基盤への堆積はほとんど無いと考えられる。  
また、仮に堆積しても濁り成分は、清水に戻れば短時間で洗い流されると考えられる。よって、ダムあり・なしでの差異は小さいものと考えられる。
- ② 2年に1回程度以下の洪水では、洪水中の濁りの状況にダムあり・なしでの差異が小さい。
