馬見ヶ崎川 河川改修事業 一位置図一

馬見ヶ崎川 河川改修事業 一概略平面図・出水状況一

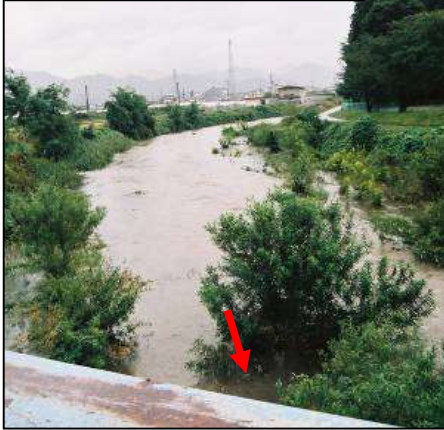
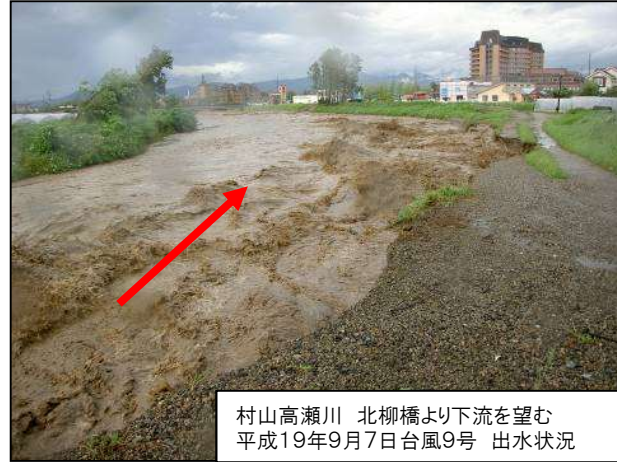
村山高瀬川 北柳橋より下流を望む
平成19年9月7日台風9号 出水状況

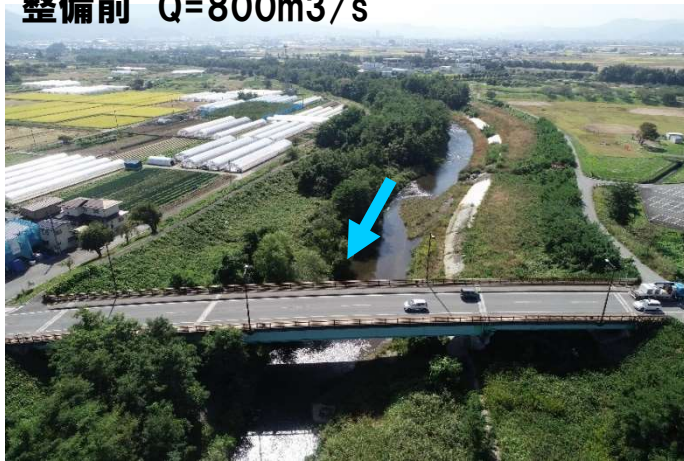
馬見ヶ崎川

整備前 Q=800m³/s

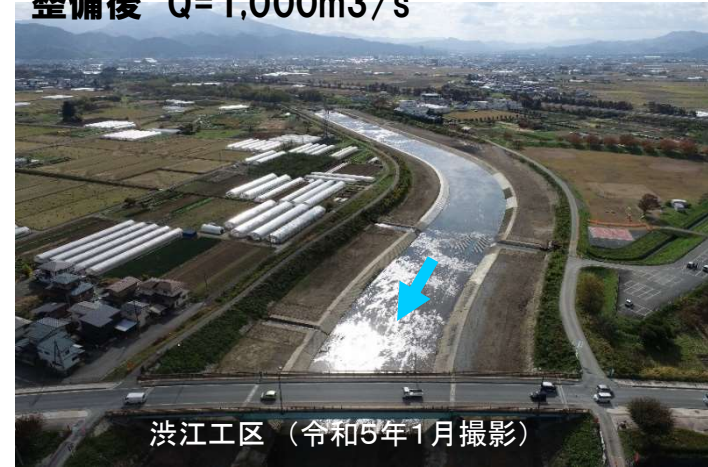
整備後 Q=1,000m³/s

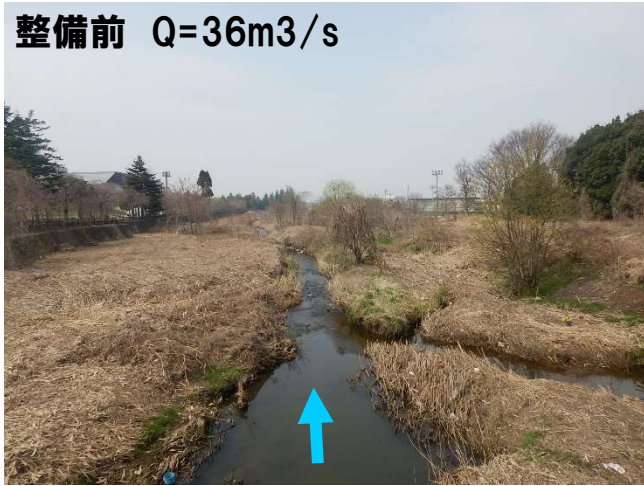
野呂川

整備前 Q=36m³/s

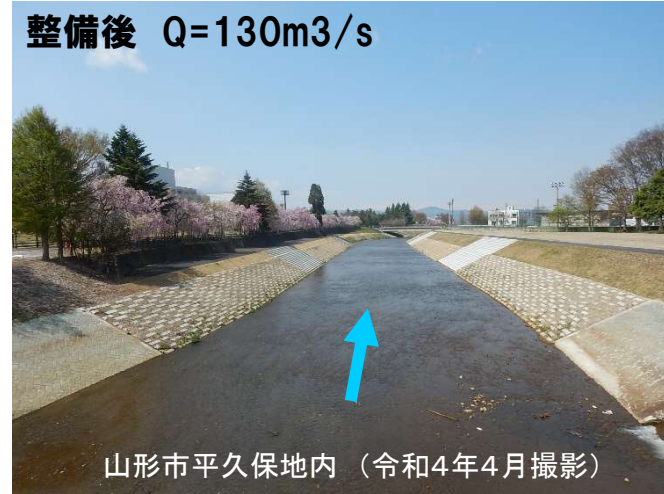
整備後 Q=130m³/s

山形市平久保地内 (令和4年4月撮影)

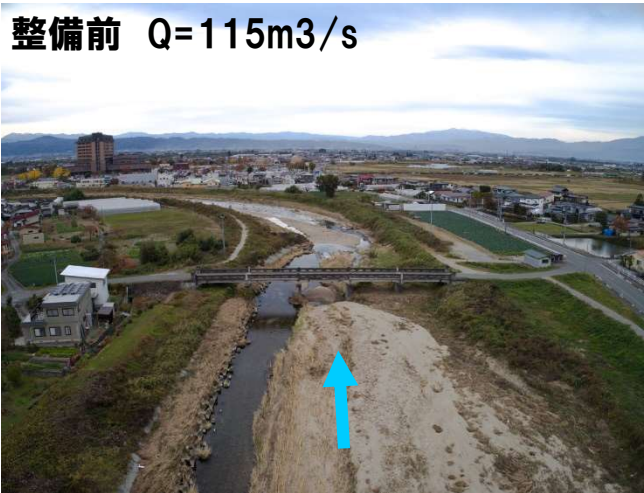
村山高瀬川

整備前 Q=115m³/s

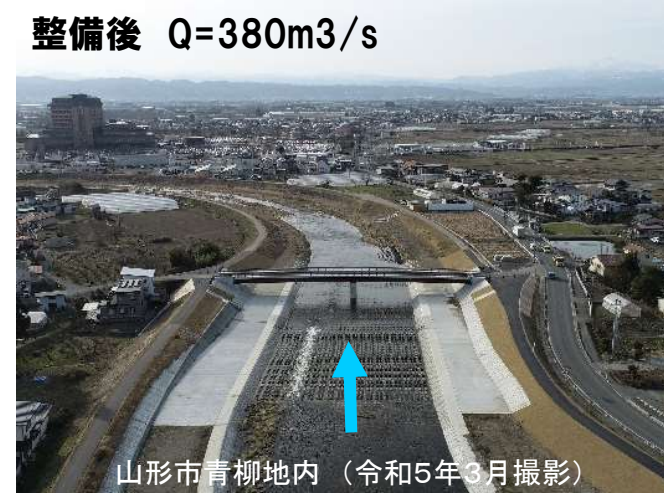
整備後 Q=380m³/s

山形市青柳地内 (令和5年3月撮影)
