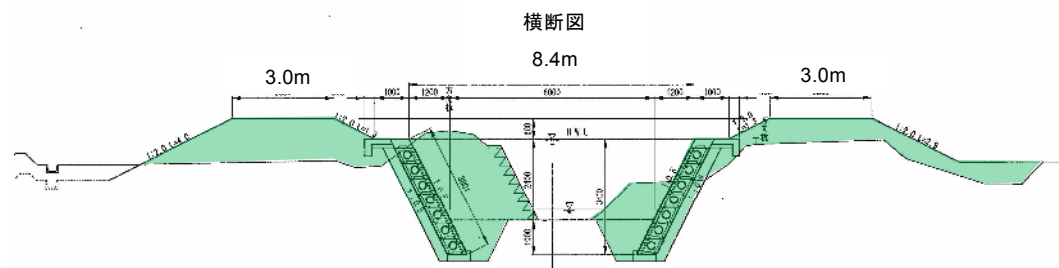
整備前  $Q=40\text{m}^3/\text{s}$

整備後  $Q=120\text{m}^3/\text{s}$

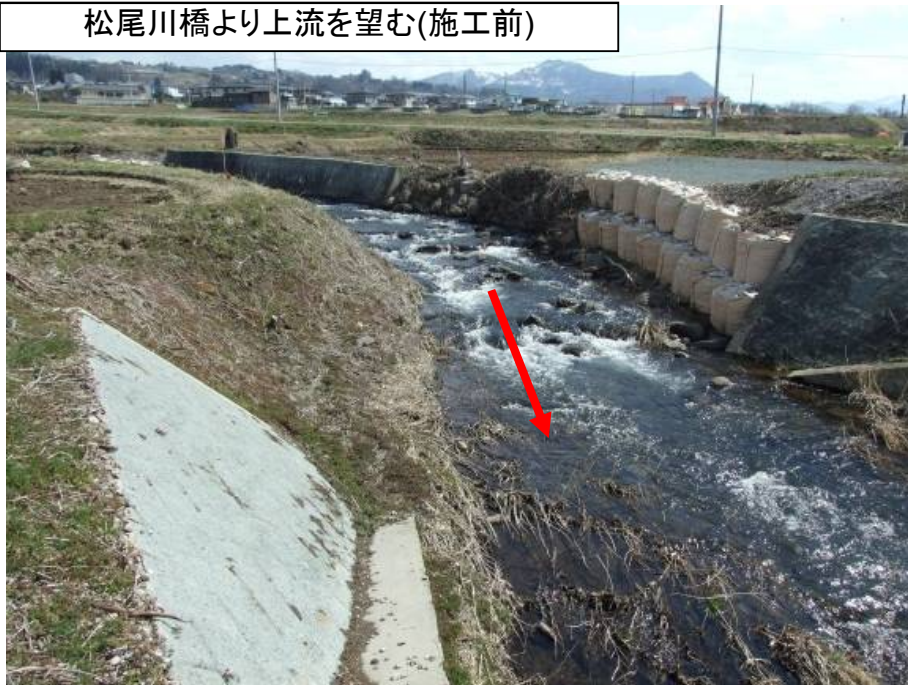
松尾川橋より上流を望む(施工前)

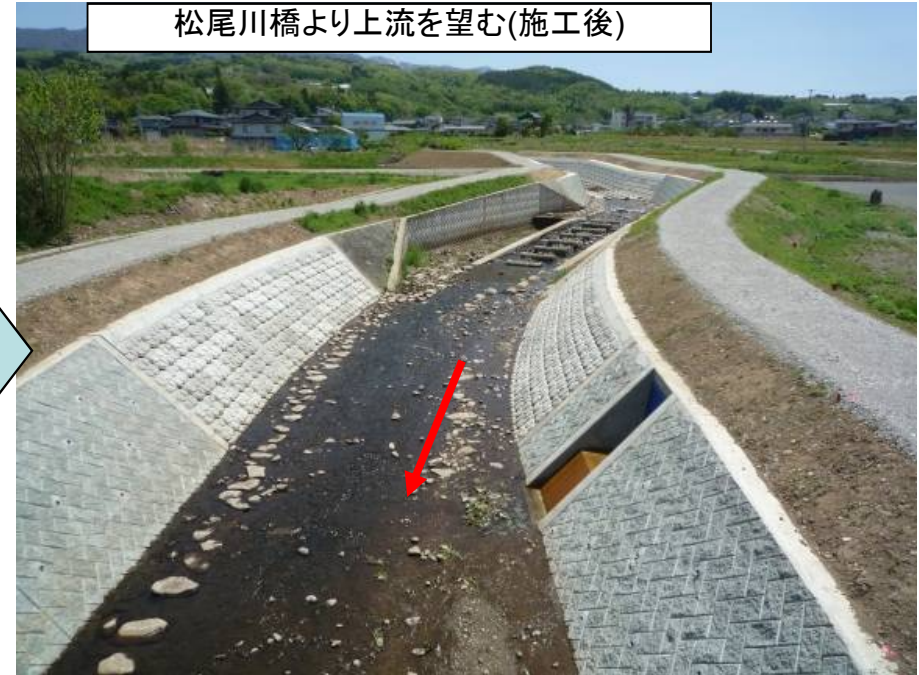
松尾川橋より上流を望む(施工後)
