上山市小倉地内
事業概要：集水井工 32基
水路工 3080m

小倉地すべり防止区域
昭和45年10月8日
建設省告示 第1486号

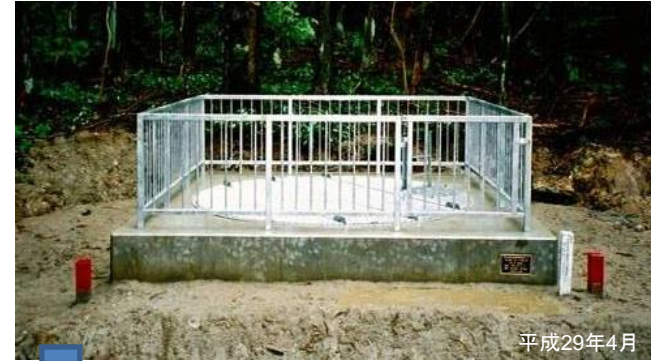
集水井工完成写真(地表の状況)

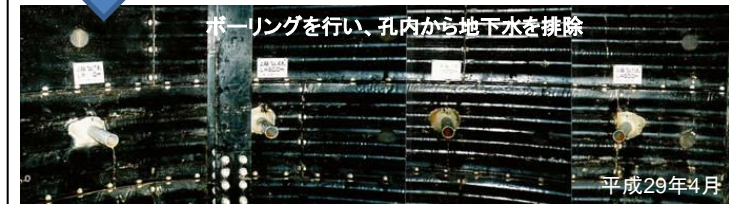
内部

集水井工完成写真(井戸内部の状況)

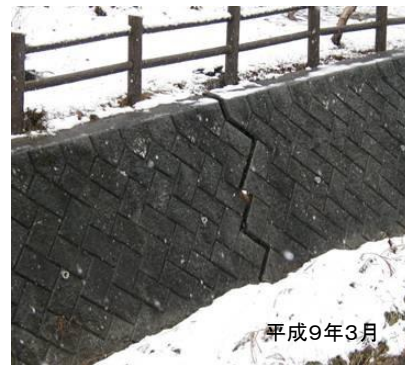
地すべりにより河川護岸が破損

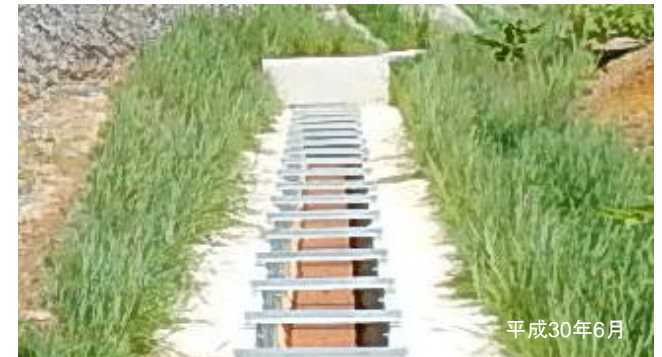
水路工完成写真(地表水を排除)
