18 五十沢川 (いさざわがわ) / 大石田町

進捗状況

【令和7年3月】

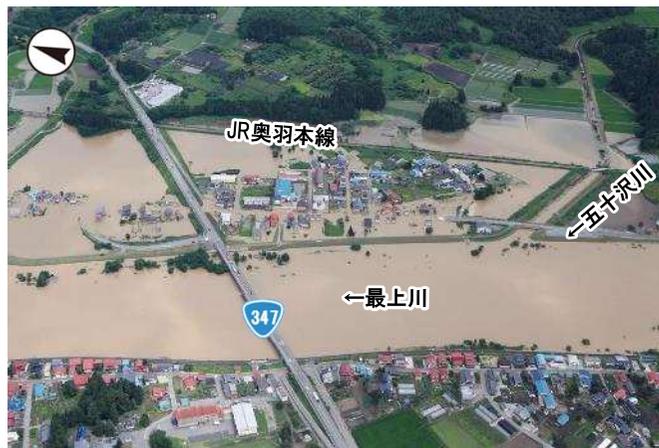
浸水状況 (令和2年7月豪雨)

- 事業着手：令和4年度
- 整備延長：420m
- 整備内容：最上川背水区間における堤防整備
- 令和2年7月豪雨では、最上川のバックウォーターの影響で溢水による浸水被害が発生
(浸水面積13ha、床上浸水11戸、床下浸水22戸)

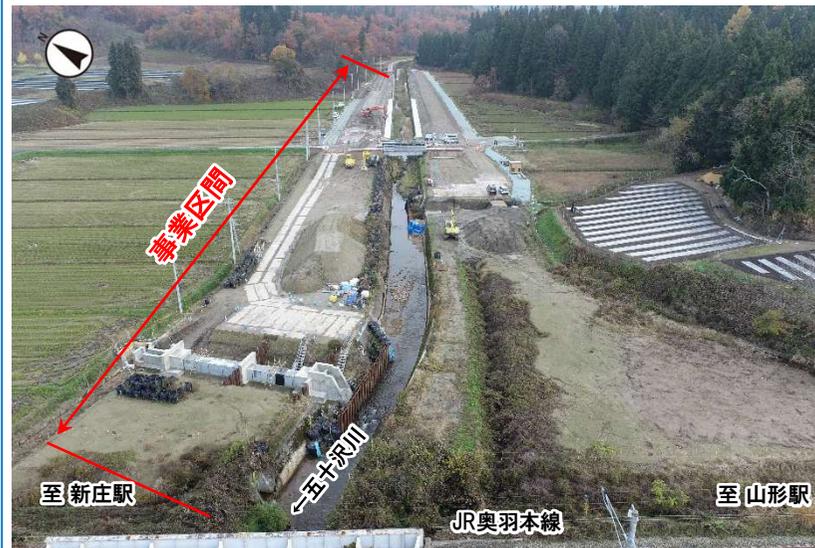
河川整備状況 (令和6年11月撮影)

- 令和4年度 暫定堤防整備
- 令和5年度 用地取得完了
- 令和6年度 築堤工事、樋門工事

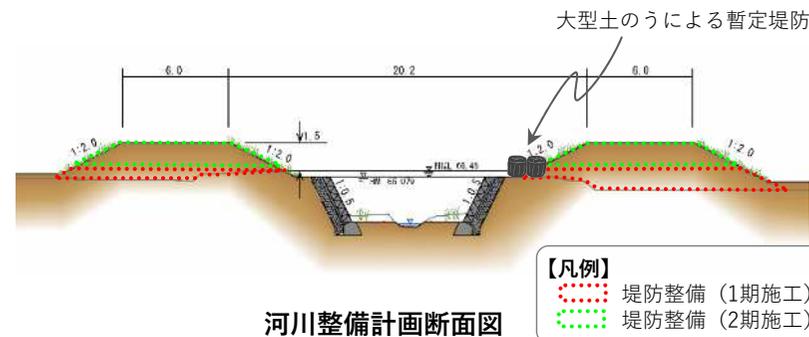
河川整備計画断面図
