平成25年度 通学路対策の効果検証

平成26年8月

山形県

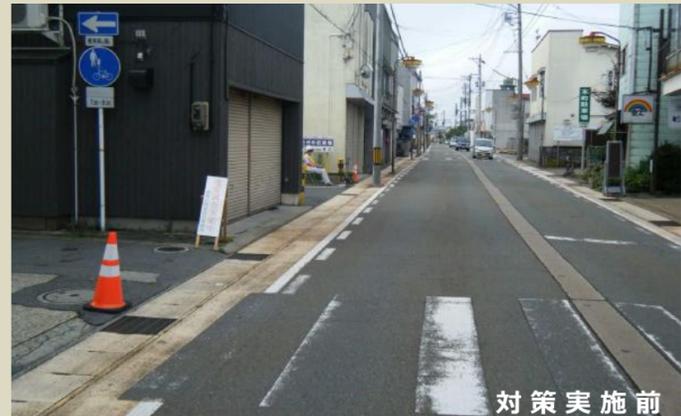
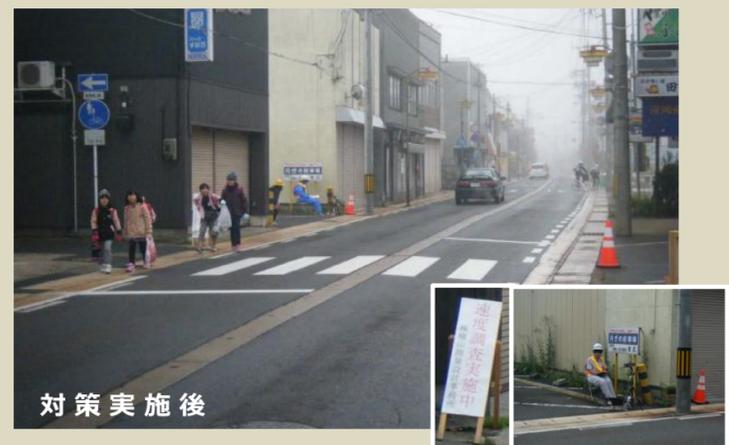
路線名 主要地方道 長井大江線
実施箇所 長井市 本町地内
小学校名 長井市立 長井小学校
対策内容 ドットライン設置、路面標示(横断者注意)による車両走行速度の抑制

交通量 311台/h (観測時平均 7:00~8:00)
幅員構成 W = 5.5 (7.0 ~ 7.5) m

対策の実施により、5%以上の速度低減効果が確認され、50km/h以上で走行する車両がほぼ無くなった。
 ※ 計測中「速度調査実施中」の看板を設置したことにより、通常より速度を落として走行した車両が少なからずいるものと考えられる。

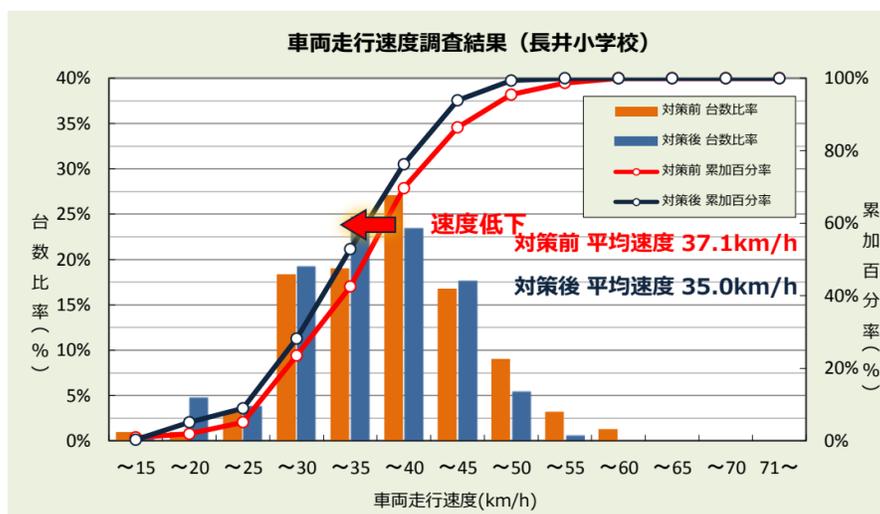
測定結果

測定日時	【対策前】 H25年 8月 7日(水) 7:00~8:00 天候:曇り 路面:乾燥
	【対策後】 H25年 11月 18日(月) 7:00~8:00 天候:曇り 路面:濡れ
測定方法	対策前後の通行車両速度の変化を計測 (スピードガンによる走行速度測定)

車両の走行速度・運動エネルギー評価

対策前	対策後	比率
平均車両速度	37.05	35.04	94.6%
Σ (車両速度 ²)	445,457	400,126	-
車両台数	310	312	-
平均エネルギー	1,437	1,282	89.2%

⇒ 車両の走行速度 5.4% 低下
 ⇒ 車両の運動エネルギー 10.8% 低下

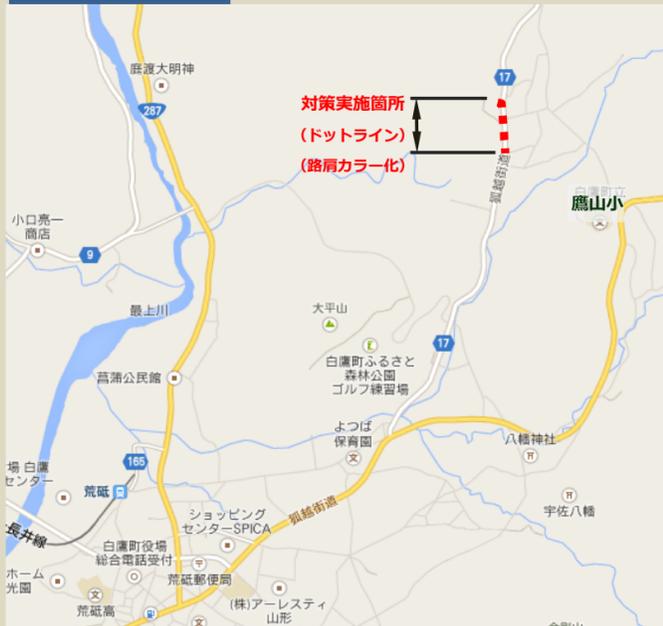
実施箇所位置図

路線名 主要地方道 山形白鷹線
実施箇所 白鷹町 大字萩野地内
小学校名 白鷹町立 鷹山小学校
対策内容 ドットライン設置、路肩カラー化、路面標示(横断者注意)による車両走行速度の抑制

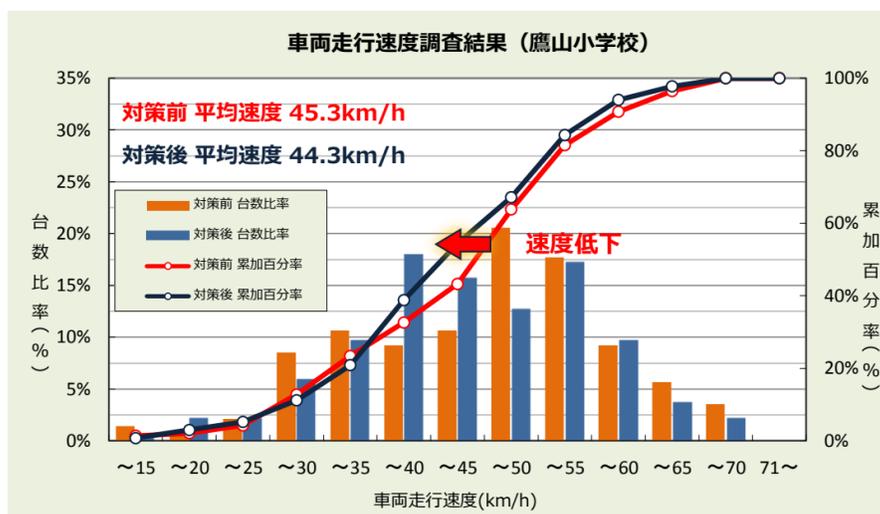
測定結果

測定日時	【対策前】 H25年 7月 31日(月) 7:00~8:00 天候:曇り 路面:乾燥
	【対策後】 H25年 11月 11日(月) 7:00~8:00 天候:曇り 路面:乾燥
測定方法	対策前後の通行車両速度の変化を計測 (スピードガンによる走行速度測定)

■ 車両の走行速度・運動エネルギー評価

対策前	対策後	比率
平均車両速度	45.30	44.29	97.8%
Σ (車両速度 ²)	308,343	279,491	-
車両台数	141	134	-
平均エネルギー	2,187	2,086	95.4%

⇒ 車両の走行速度 2.2% 低下

⇒ 車両の運動エネルギー 4.6% 低下

50km/h以上の車両の分布にあまり変化が無いなど、対策の実施による平均速度の低減効果は僅かである。但し、45~50km/hで走行していた車両の多くが、5~10km/h程度速度を落とすようになったことが伺える。
 ※ 計測中「速度調査実施中」の看板を設置したことにより、通常より速度を落として走行した車両が少なからずいるものと考えられる。

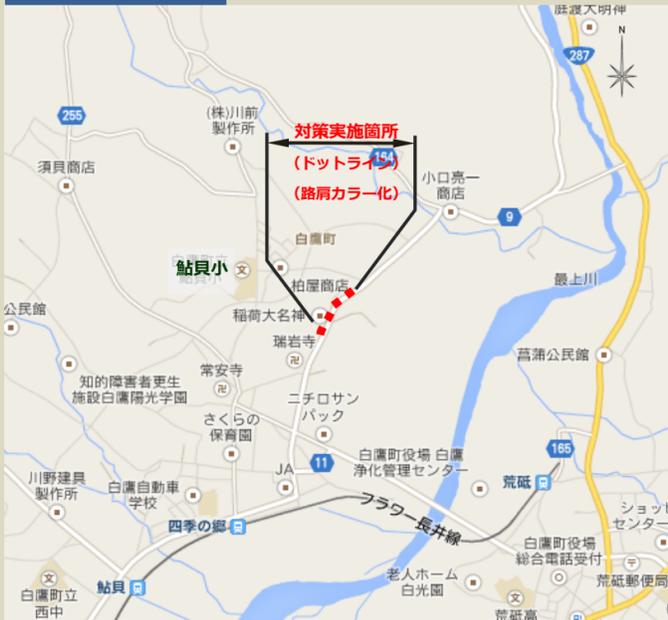
実施箇所位置図

路線名 主要地方道 長井大江線
実施箇所 白鷹町 大字箕和田地内
小学校名 白鷹町立 鮎貝小学校
対策内容 ドットライン設置、路肩カラー化、路面標示(横断者注意)による車両走行速度の抑制

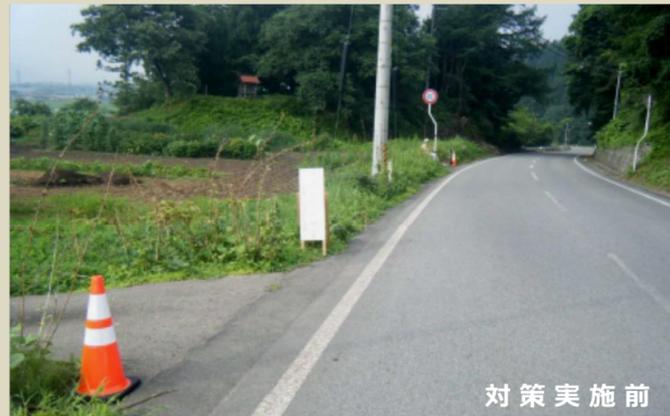
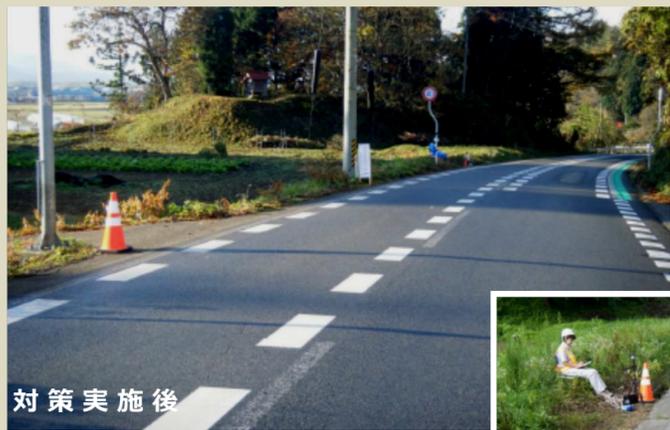
交通量 166台/h (観測時平均 7:00~8:00)
幅員構成 W = 5.5 (7.1) m

対策の実施により、60km/h以上で走行する車両が半減するなど、一定の速度低減効果が確認できた。
 ※ 計測中「速度調査実施中」の看板を設置したことにより、通常より速度を落として走行した車両が少なからずいるものと考えられる。

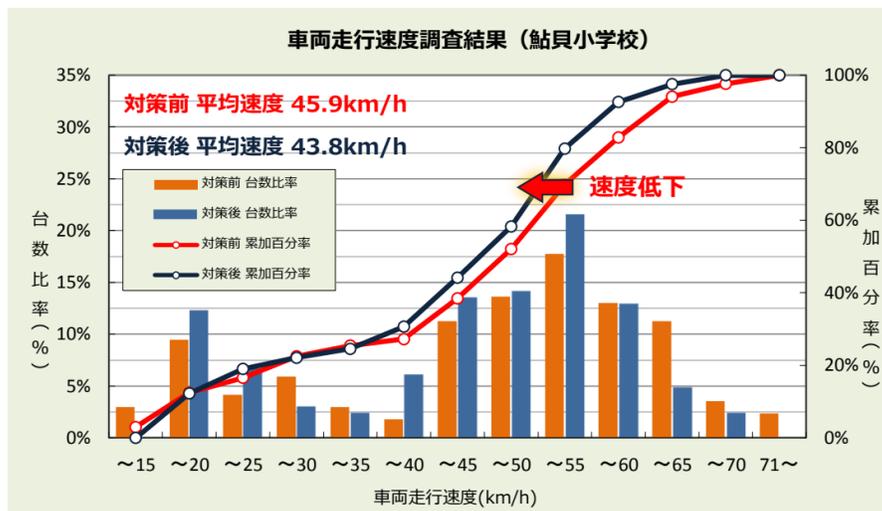
測定結果

測定日時	【対策前】 H25年 8月 8日(木) 7:00~8:00 天候:曇り 路面:乾燥
	【対策後】 H25年 11月 19日(火) 7:00~8:00 天候:晴れ 路面:濡れ
測定方法	対策前後の通行車両速度の変化を計測 (スピードガンによる走行速度測定)

■ 車両の走行速度・運動エネルギー評価

対策前	対策後	比率
平均車両速度	45.85	43.83	95.6%
Σ (車両速度 ²)	397,628	346,826	-
車両台数	169	163	-
平均エネルギー	2,353	2,128	90.4%

⇒ 車両の走行速度 4.4% 低下
 ⇒ 車両の運動エネルギー 9.6% 低下

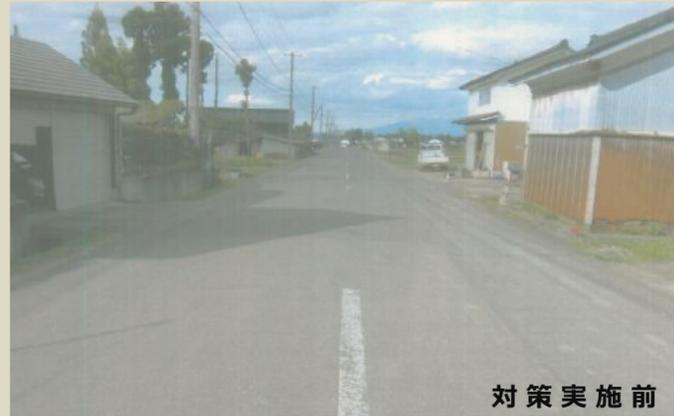
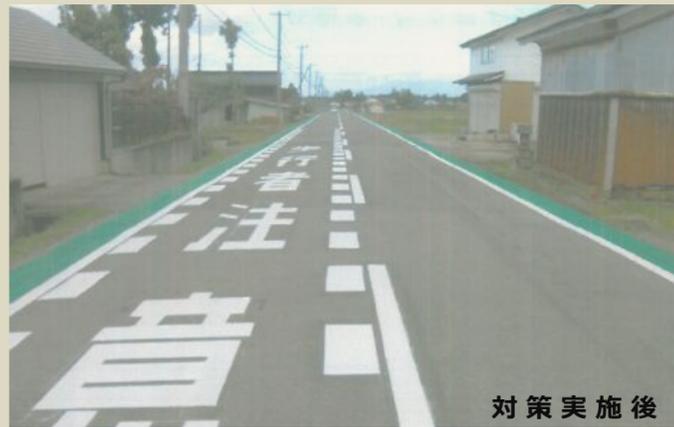
路線名 主要地方道 余目温海線
実施箇所 鶴岡市 黒川 字椿出地内
小学校名 鶴岡市立 榎引東小学校
対策内容 ドットライン設置、路肩カラー化、路面標示(速度落とせ)による車両走行速度の抑制

交通量 1,609台/12h (H22センサス: 41460)
幅員構成 W = 5.5 (6.5 ~ 10.9) m

対策の実施による明確な速度の低減効果は、確認できなかった。
 対策前は外側線が消えており、対策により走行すべき位置が明瞭となったことで走行性が向上したことも要因として考えられる。

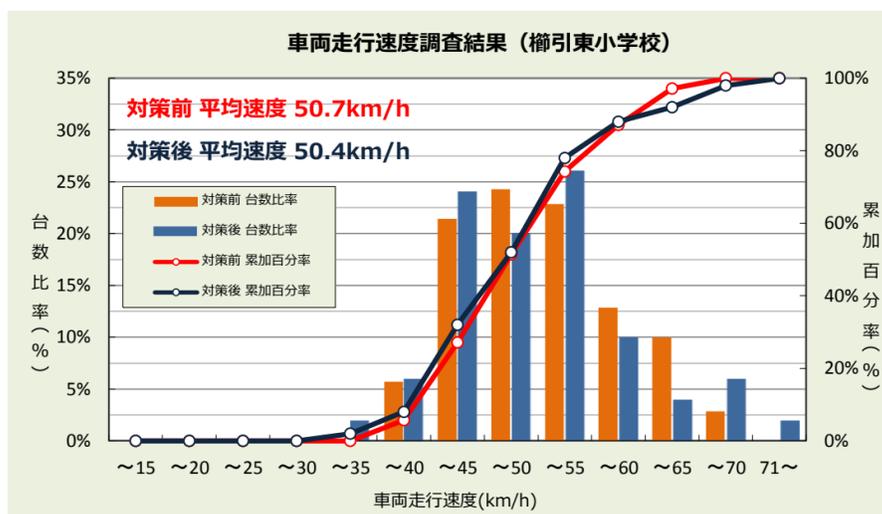
測定結果

測定日時	【対策前】 H25年10月 8日(火) 7:15~8:15 【対策後】 H25年11月13日(水) 7:15~8:15
測定方法	対策前後の通行車両速度の変化を計測 (スピードガンによる走行速度測定)

■ 車両の走行速度・運動エネルギー評価

対策前	対策後	比率
平均車両速度	50.69	50.42	99.5%
Σ(車両速度 ²)	183,526	130,773	-
車両台数	70	50	-
平均エネルギー	2,622	2,615	99.8%

⇒ 車両の走行速度 0.5% 低下
 ⇒ 車両の運動エネルギー 0.2% 低下

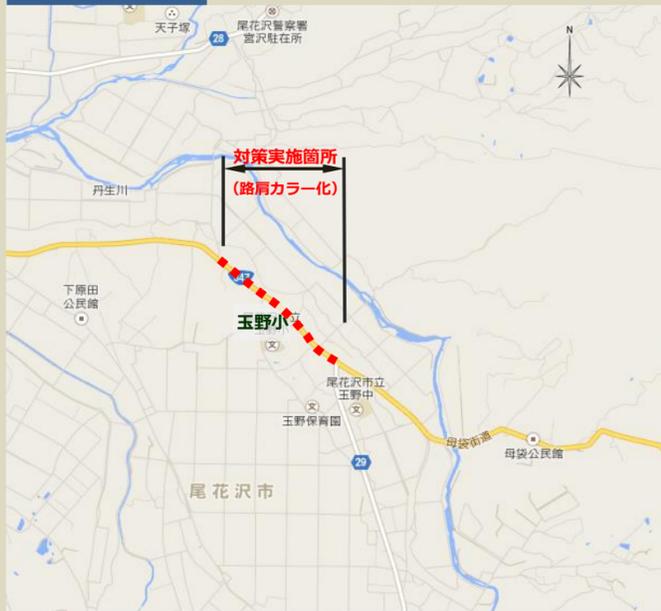
実施箇所位置図

路線名 国道347号
 実施箇所 尾花沢市 大字鶴巻田地内
 小学校名 尾花沢市立 玉野小学校
 対策内容 路肩カラー化による歩行空間の視覚的分離

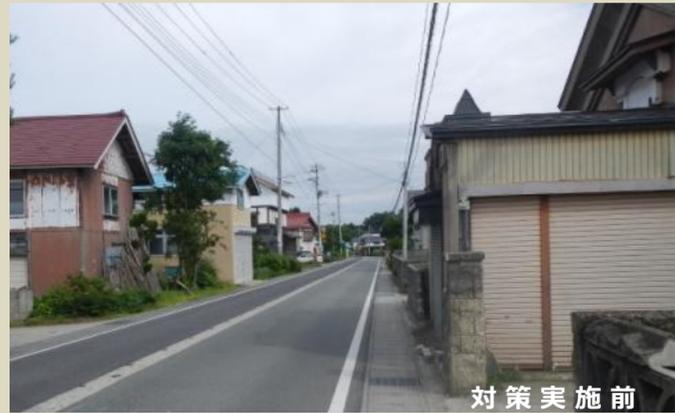
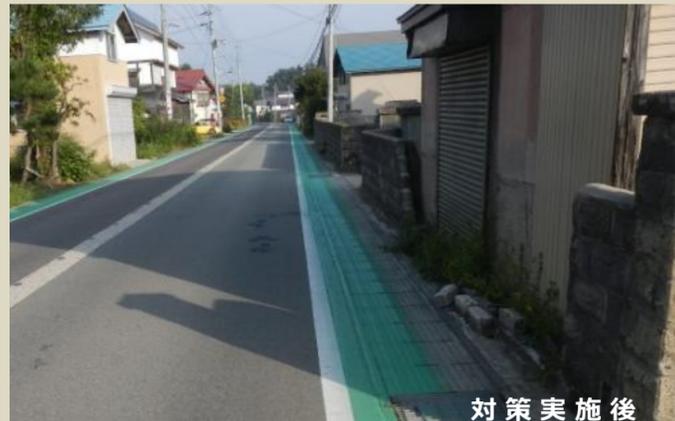
幅員構成 W = 5.5 (7.3) m

車両、児童とも、外側線から離れて走行・歩行するようになり、離隔距離の改善が確認できた。
 対策後、児童の約半数は側溝蓋上を歩くようになっているが、今後、通学指導の徹底を図ることで、より離隔の拡大が図られると考えられる。

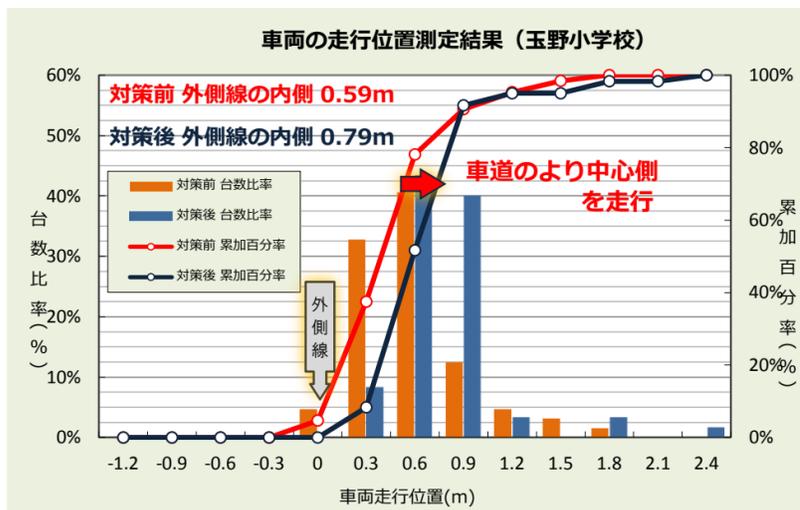
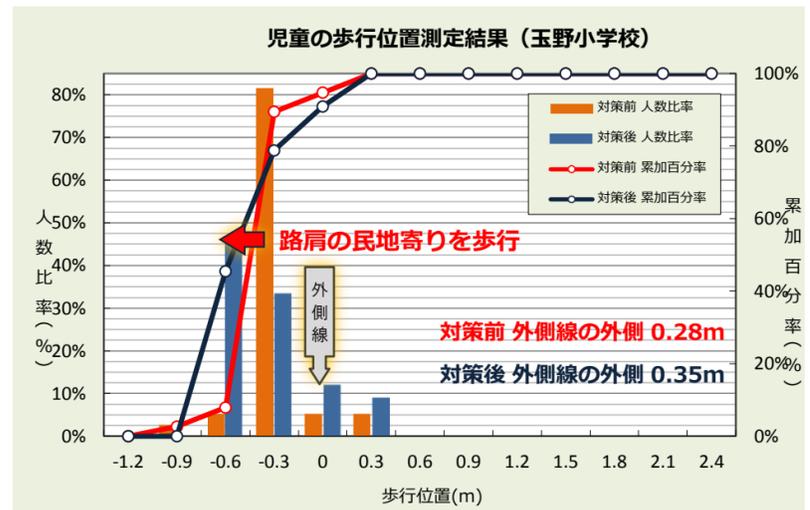
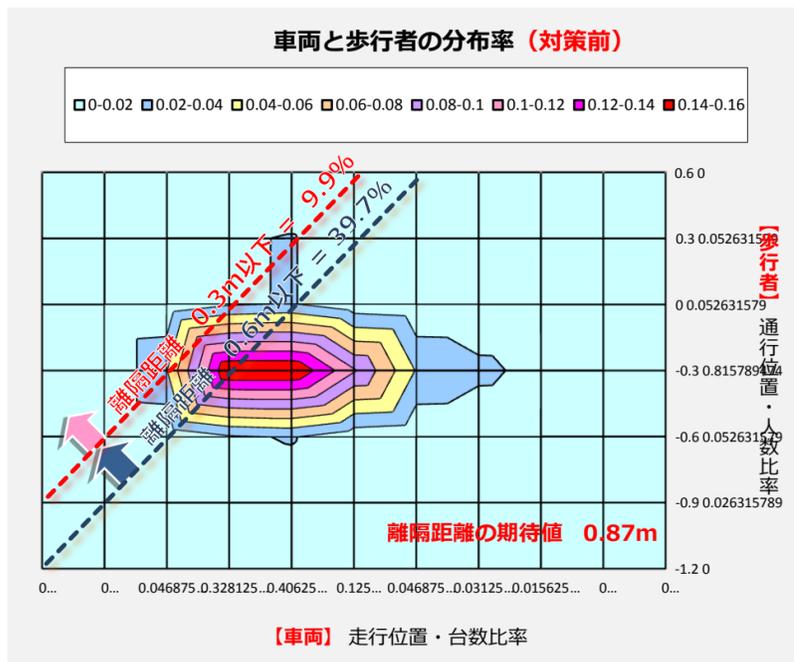
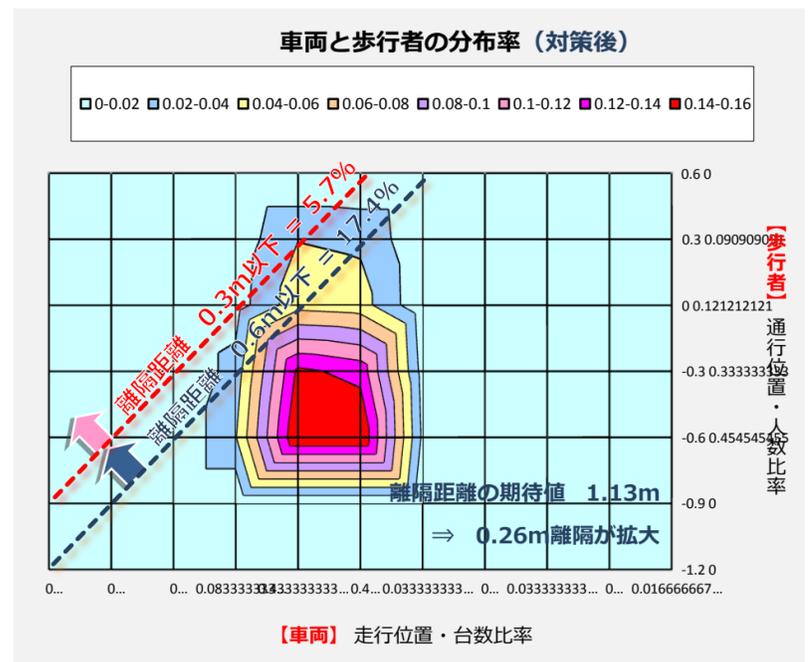
測定結果

測定日時	【対策前】 H25年 7月 17日 (水) 7:00~8:00 天候:晴れ 路面:乾燥
	【対策後】 H25年 9月 11日 (水) 7:00~8:00 天候:晴れ 路面:乾燥
測定方法	対策前後の車両走行位置及び歩行者の歩行位置を計測 (ビデオカメラ)

■ 車両と歩行者の離隔の評価

対策前	対策後	比較	
車両の走行位置	0.59m	0.79m	0.20m	⇒ 20cm 車道中心寄りを走行
児童の歩行位置	▲0.28m	▲0.35m	▲0.07m	⇒ 7cm 民地寄りを歩行
離隔の期待値	0.87m	1.13m	0.26m	⇒ 離隔の期待値 26cm 拡大 (改善)
うち 0.3m以下	9.9%	5.7%	▲4.2%	⇒ 離隔60cm以下の割合が低下 (改善)
うち 0.6m以下	39.7%	17.4%	▲22.3%

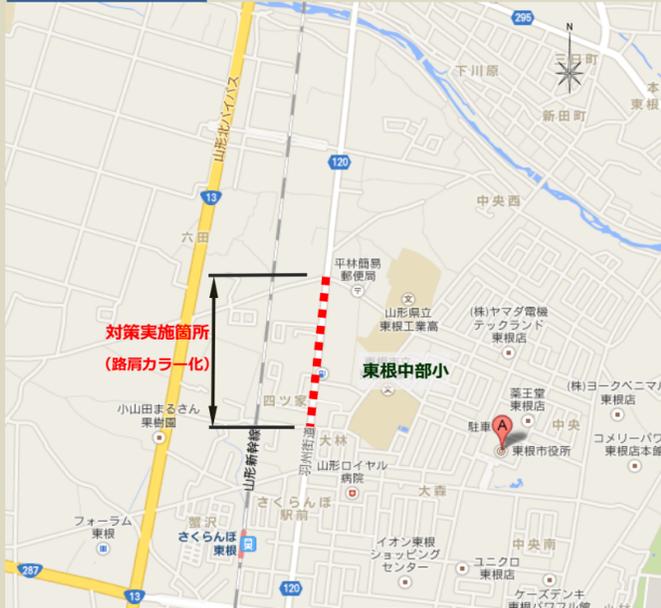
実施箇所位置図

路線名 一般県道 東根尾花沢線
 実施箇所 東根市 大字蟹沢地内
 小学校名 東根市立 東根中部小学校
 対策内容 路肩カラー化による歩行空間の視覚的分離

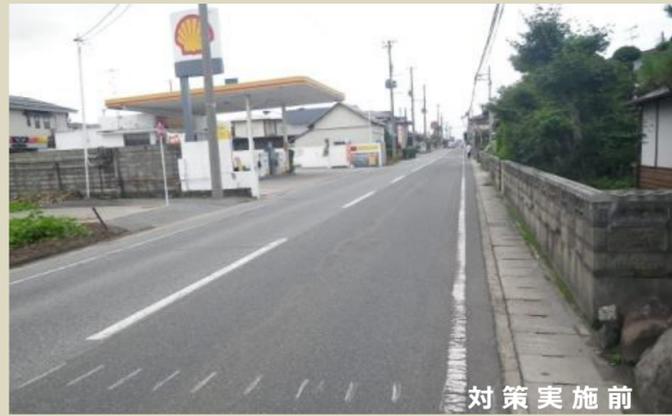
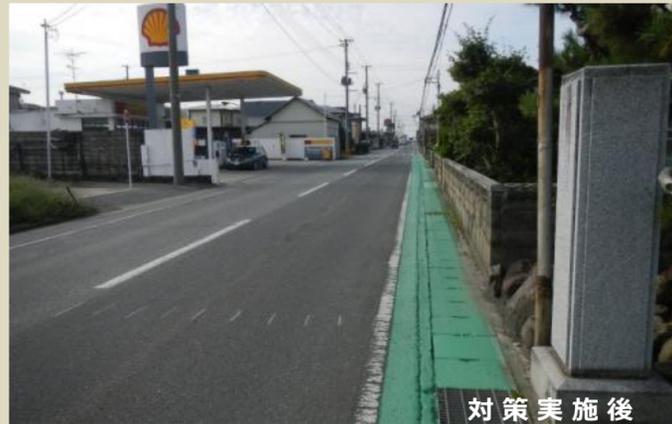
交通量 6,684台/12h (H22センサス: 60240)
 幅員構成 W = 5.5 (8.0) m
 対策側路肩 W = 1.1m
 未対策側路肩 W = 1.4m

車両は外側線から離れて走行するようになったものの、歩行者が、路肩内ではあるものの、車道寄りを歩行するようになったことから、離隔距離の改善効果はわずかであった。

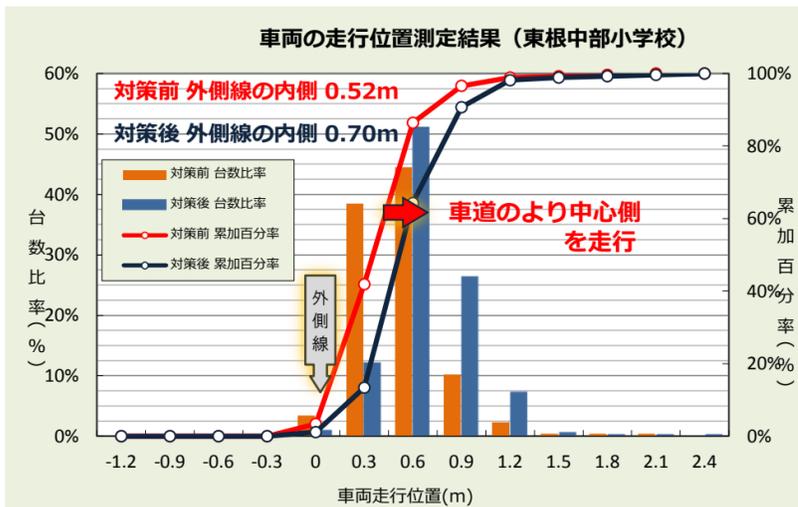
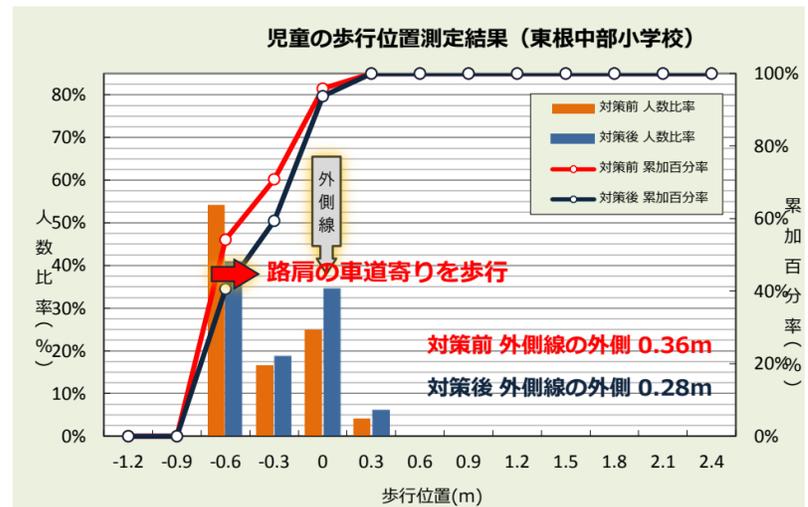
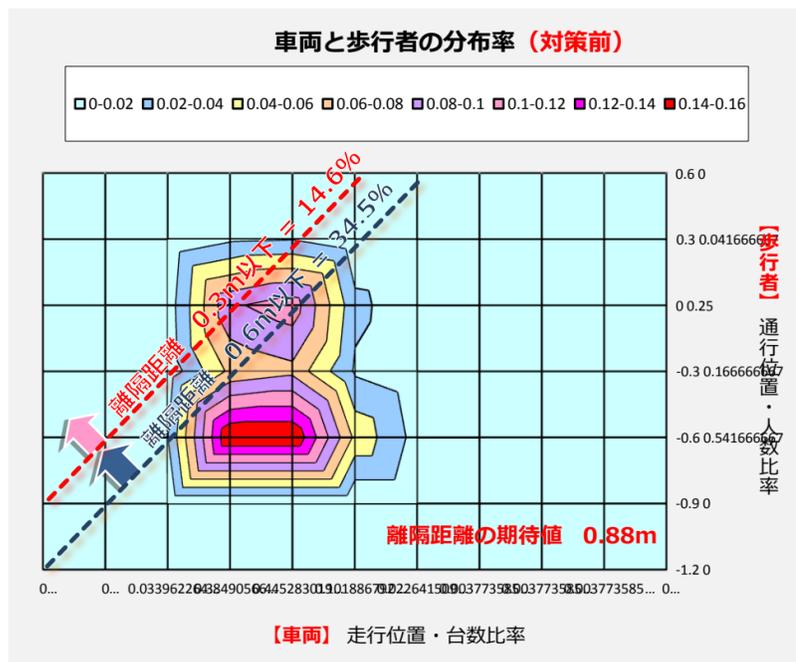
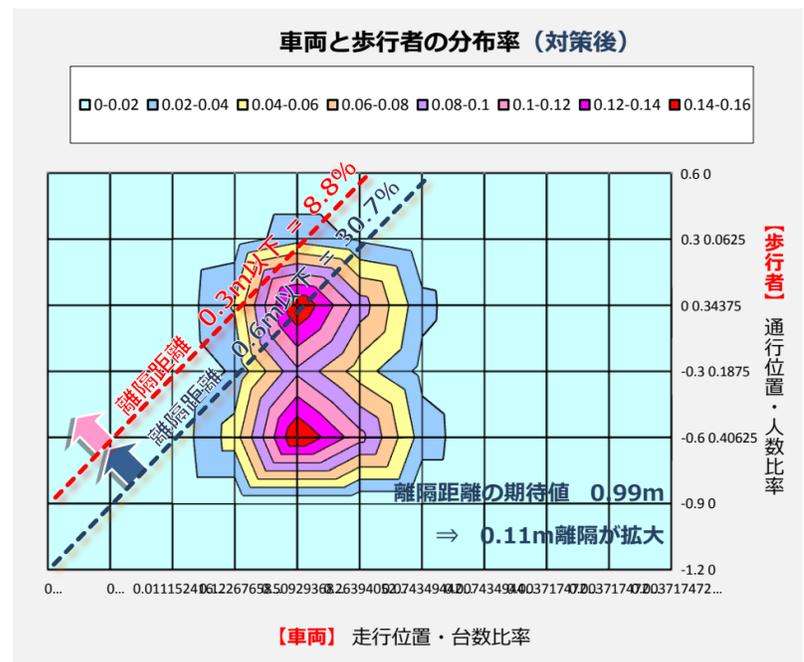
測定結果

測定日時	【対策前】 H25年 7月 16日(火) 7:00~8:00 天候:晴れ 路面:乾燥 【対策後】 H25年 9月 10日(火) 7:00~8:00 天候:晴れ 路面:乾燥
測定方法	対策前後の車両走行位置及び歩行者の歩行位置を計測 (ビデオカメラ)

■ 車両と歩行者の離隔の評価

対策前	対策後	比較
車両の走行位置	0.52m	0.70m	0.18m ⇒ 18cm 車道中心寄りを走行
児童の歩行位置	▲0.36m	▲0.28m	0.08m ⇒ 8cm 車道寄りを歩行
離隔の期待値	0.88m	0.99m	0.11m ⇒ 離隔の期待値 11cm拡大 (改善)
うち 0.3m以下	14.6%	8.8%	▲5.8%
うち 0.6m以下	34.5%	30.7%	▲3.8%

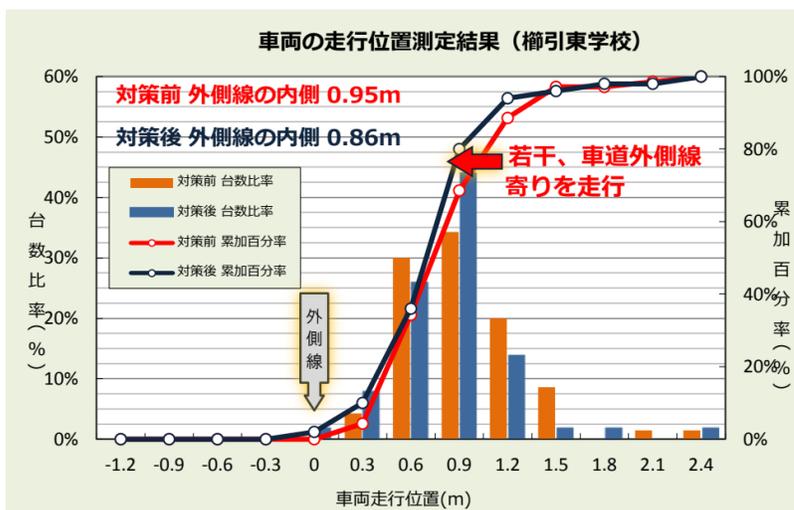
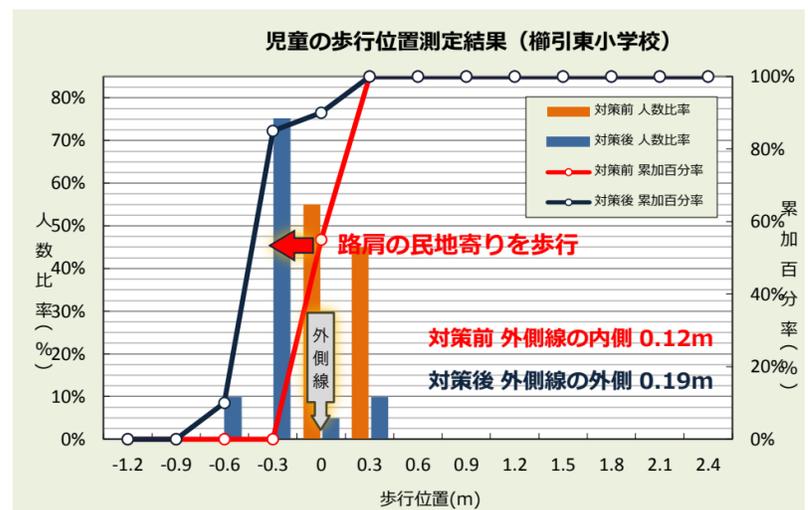
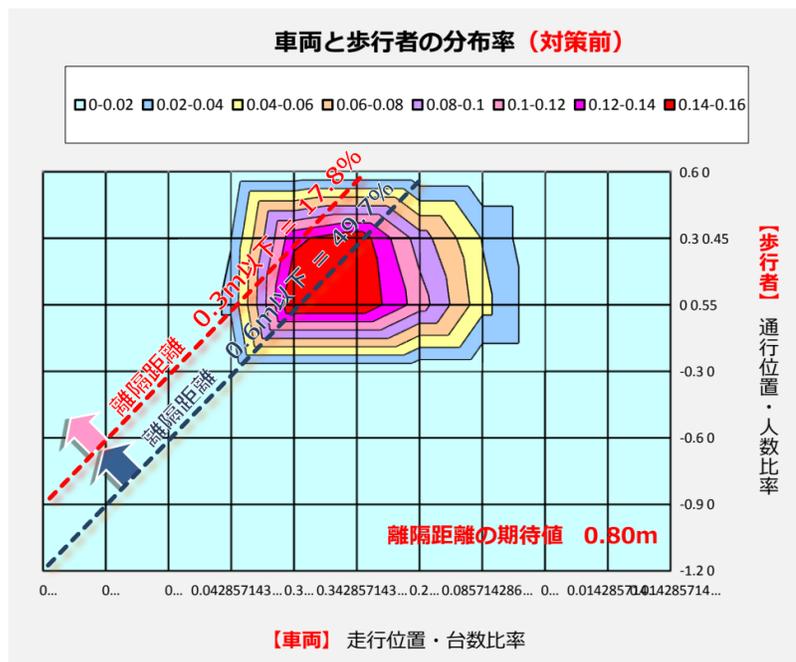
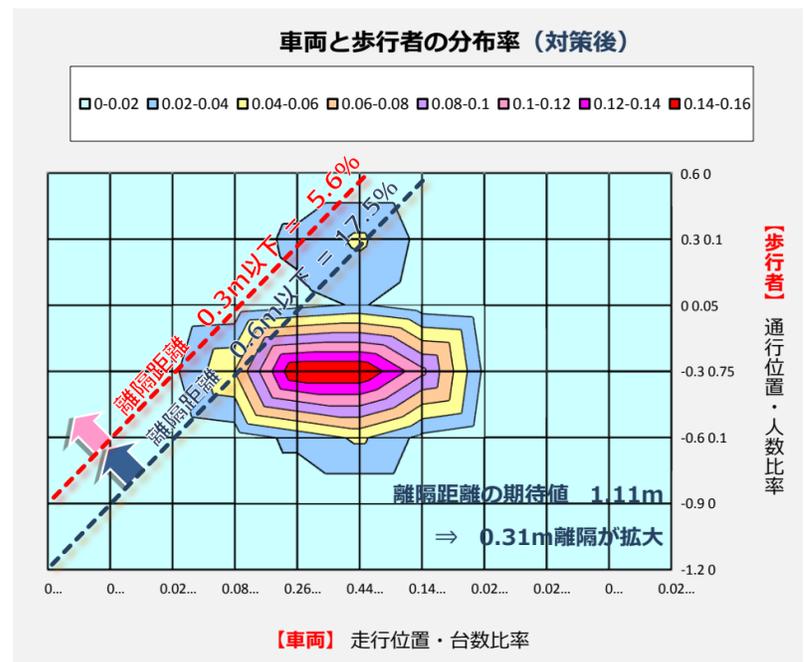
測定結果

測定日時	【対策前】 H25年10月 8日(火) 7:15~8:15 【対策後】 H25年11月13日(水) 7:15~8:15
測定方法	対策前後の車両走行位置及び歩行者の歩行位置を計測

■ 車両と歩行者の離隔の評価

対策前	対策後	比較
車両の走行位置	0.95m	0.86m	▲0.09m ⇒ 9cm 外側線寄りを走行
児童の歩行位置	0.12m	▲0.19m	▲0.31m ⇒ 31cm 民地寄りを歩行
離隔の期待値	0.80m	1.11m	0.31m ⇒ 離隔の期待値 31cm拡大 (改善)
うち 0.3m以下	17.8%	5.6%	▲12.2% ⇒ 離隔60cm以下の割合が大きく低下 (改善)
うち 0.6m以下	49.7%	17.5%	▲32.2%

車両は、若干外側線に寄って走行するようになったが、車道部を歩行する児童が大幅に減少したことから、離隔距離については、大幅に改善がなされた。

ただし、対策前は外側線が消えており、本来児童が歩行すべき位置が不明瞭だったことが、要因として考えられる。

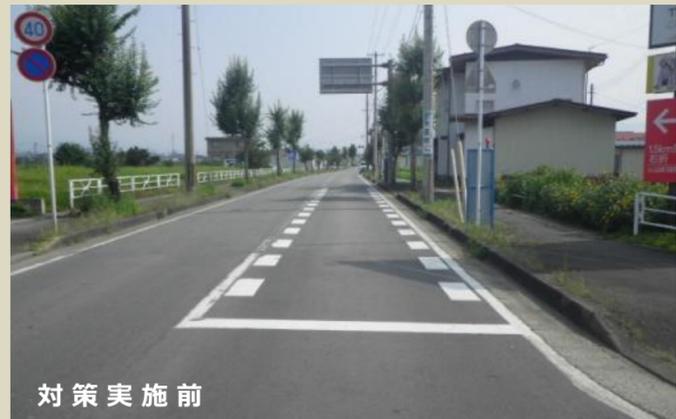
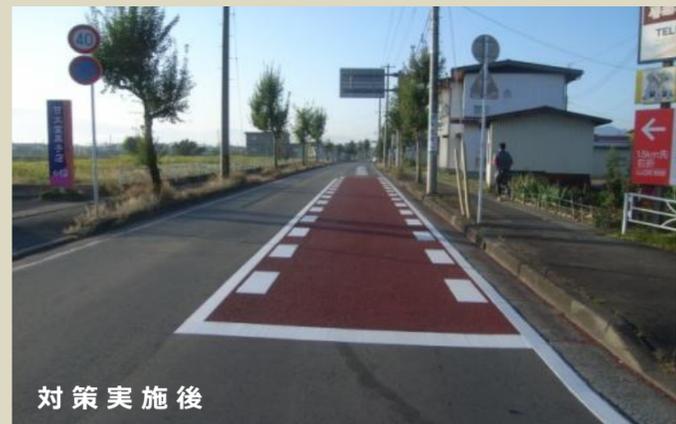
路線名 一般県道 山辺中山線
実施箇所 山辺町 大字山辺地内
小学校名 山辺町立 山辺小学校
対策内容 横断歩道手前における、ドットライン設置、注意喚起文字、カラー舗装による車両走行速度の抑制

交通量 9,127台/12h (H22センサス: 60070)
幅員構成 W = 6.0 (7.0) [12.0] m

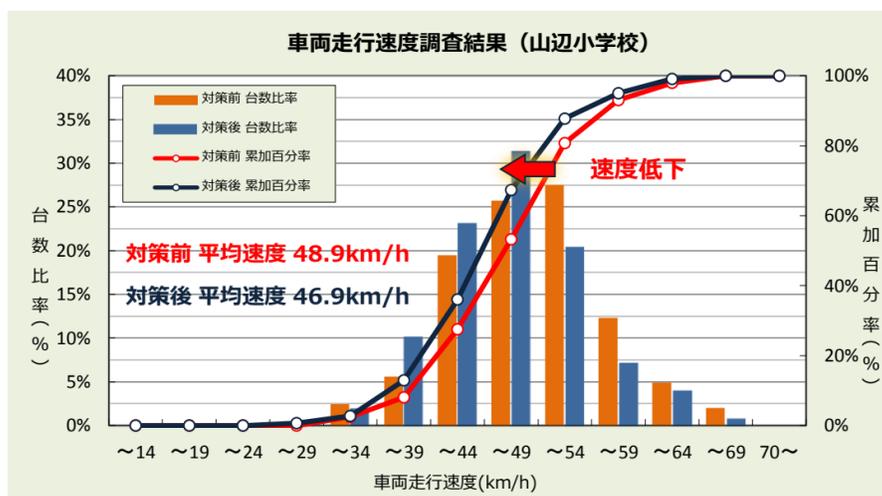
測定結果

測定日時	【対策前】 H25年 8月 28日(水) 7:00~8:00 天候:曇り 路面:乾燥
	【対策後】 H25年 9月 19日(木) 7:00~8:00 天候:晴れ 路面:乾燥
測定方法	対策前後の通行車両速度の変化を計測(北進車両) (スピードガンによる走行速度測定)

■ 車両の走行速度・運動エネルギー評価

対策前	対策後	比率
平均車両速度	48.85	46.92	96.0%
Σ(車両速度 ²)	1,089,248	992,254	-
車両台数	447	441	-
平均エネルギー	2,437	2,250	92.3%

⇒ 車両の走行速度 4.0% 低下
 ⇒ 車両の運動エネルギー 7.7% 低下

対策の実施により、50km/h以下で走行する車両が約5割から7割に増え、一定の速度低減効果が確認できた。しかしながら、当該箇所は40km/h規制区間であることから、警察の取締り等と連携した取組みも必要と考えられる。

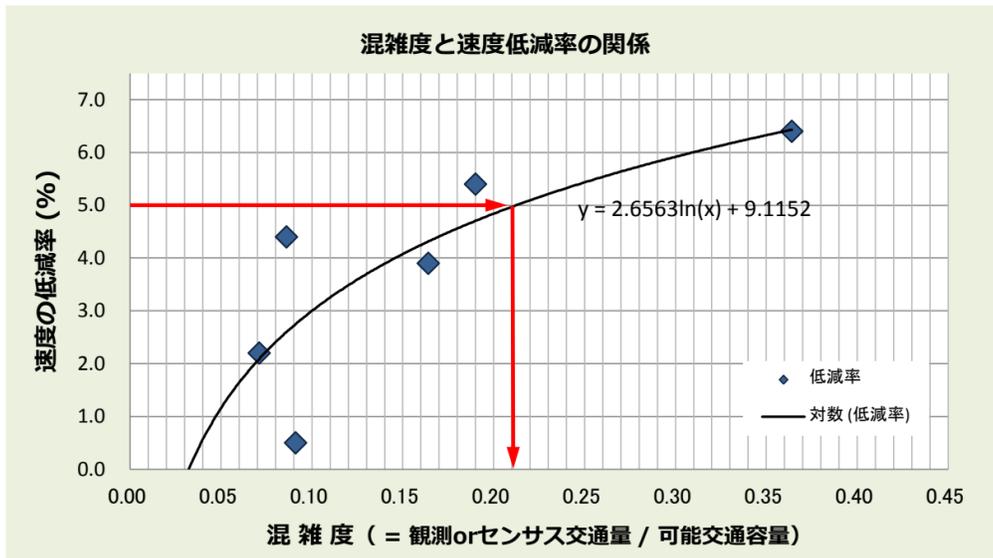
走行速度の抑制対策について

速度の低減率と当該区間の混雑度について、得られた事例からその傾向を下記に示す。

- 観測 or センサス交通量
検証時に、両方向の交通量を観測している場合には、当該観測値を時間交通量として採用。片方向の場合は、最寄のH22センサスデータにK値を乗じて時間交通量とした。
- 可能交通容量
「道路の交通容量(S59年9月)」2-2可能交通容量により算出。ただし、車道幅員5.5m未満の事例については、1車線道路として評価した場合、混雑度が2程度となり、実際と乖離していることから、一律車道幅員5.0mの2車線として評価した。

混雑度が0.2を上回る区間においては、速度の低減率が5%以上確認できる。よって、幅員等の道路条件に対し、交通量が少ない区間においては、路面標示等の対策を併用するなどし、引き続き検証を行っていく必要と考える。
※ 混雑度0.2とは、今回事例の道路条件においては、300~400台/h程度である。
