荒川上流大規模氾濫時の減災対策協議会(資料)

(最近の砂防事業に関する話題)

令和2年
国土交通省 北陸地方整備局
飯豊山系砂防事務所

令和元年 全国の土砂災害発生状況

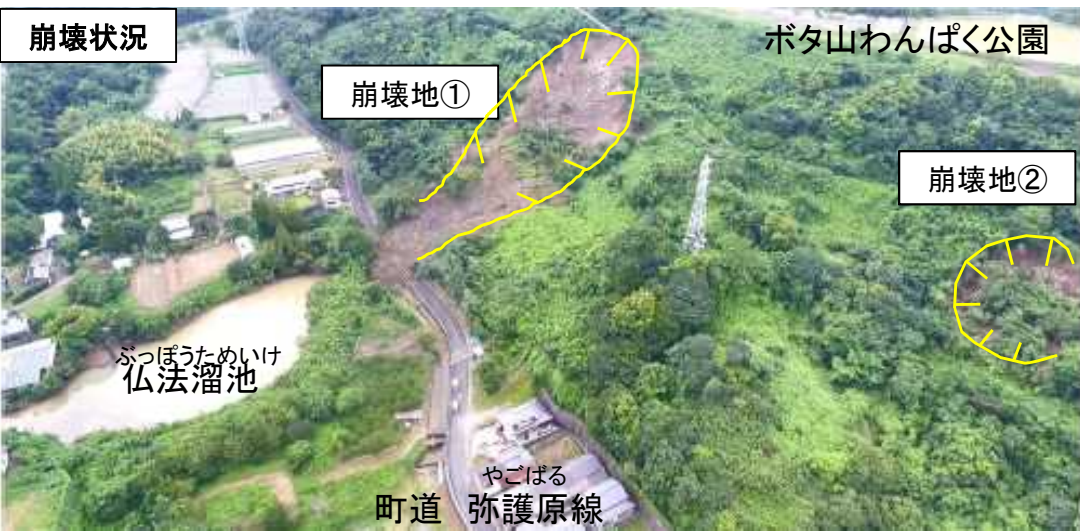
崩壊状況

被害状況：土砂崩れ（崩壊地①幅80m・長さ180m、崩壊地②幅80m・長さ60m）（人的・家屋被害なし）

- ・大規模崩壊箇所の規模は、幅80m、長さ180m、深さ最大10m程度であった。
- ・集中的な降雨により、集水しやすい地形で崩壊が発生。
- ・崩壊斜面周辺への拡大がないかを確認するための調査を実施すべき。

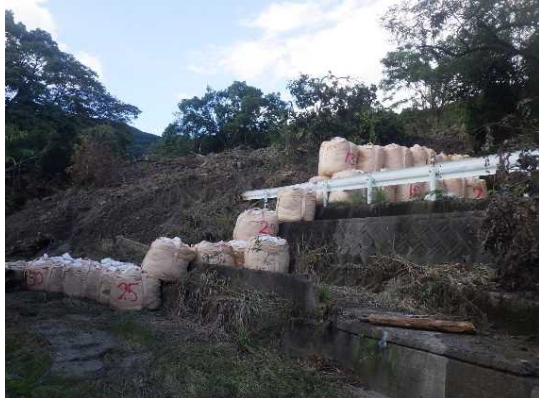
大型土のう設置完了

- ・応急対策は、大型土嚢や排水対策等による土砂流出対策が考えられる。
- ・恒久対策は、地形及び地質の調査を実施したうえで検討を進めるべき。

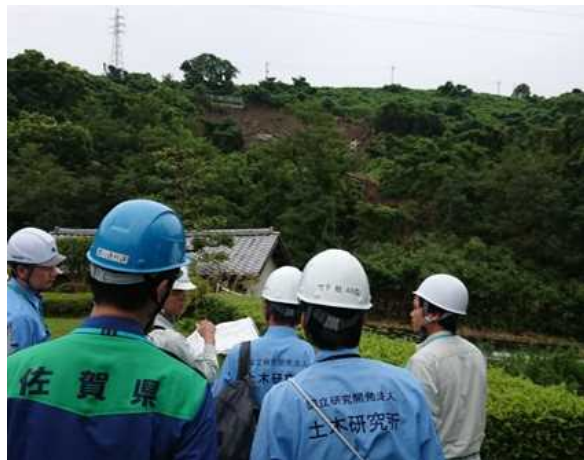
崩壊の状況

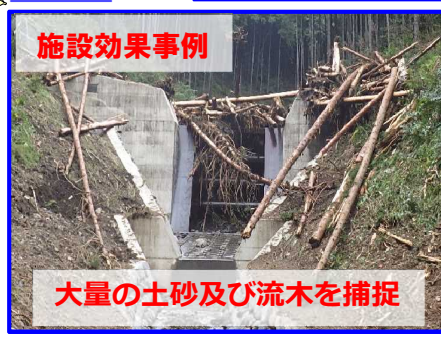
施設効果事例

大量の土砂及び流木を捕捉

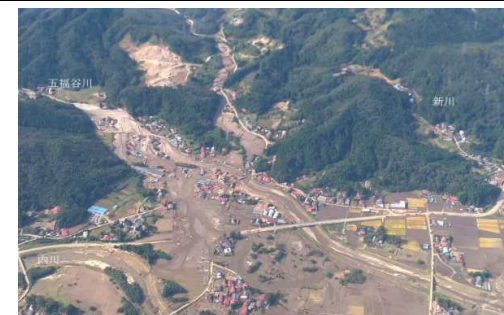
宮城県伊具郡丸森町

- 大規模な崩壊は確認されなかったものの、細かな斜面崩壊があり、流域内に流出・堆積している状況。
- 全体の印象としてH29九州北部豪雨による赤谷川の土砂洪水氾濫のような状況。
警戒避難関係としては、「斜面や溪流中に残った土砂が二次的に出てくるおそれがあり、土砂災害警戒情報によらず、大雨警報による早めの避難が望ましい。」と考えている。

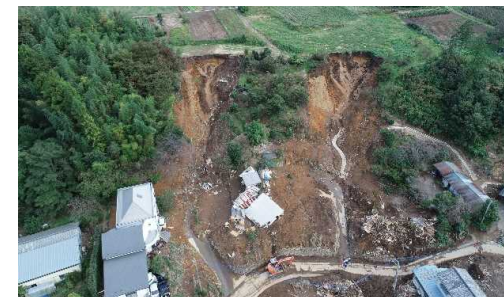
群馬県富岡市内匠地区

- 降雨により地中水が当該箇所に集中して地すべり性崩壊が発生し、流動化して流出。
- すべり面と考えられる堆積岩層の境界部には多数のパイプが見られ、調査でも湧水が確認された。
- 今後の降雨により、崩壊斜面周辺部の拡大と泥水の流出等が発生する可能性が考えられる。
- 確認されている2ヶ所以外にも変状が生じていないか確認するための調査を行うべき。
- 周辺斜面への拡大がないことの確認のため、地盤伸縮計等を設置し、監視を行うことが望ましい。
- 応急対策が完了するまでの間、大雨警報が発表された際に避難を実施することが望ましい。

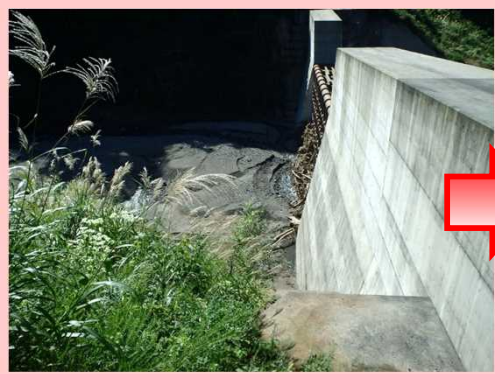
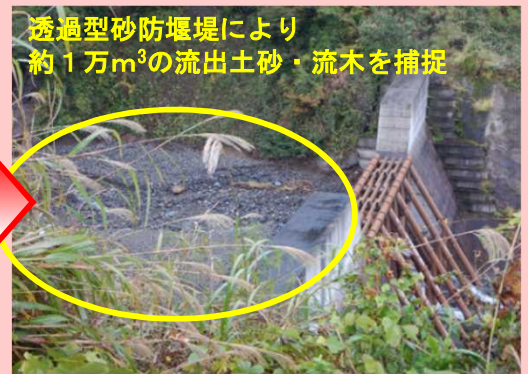
西尾野川第3号堰堤 (H27.10.31) 糸魚川市大平 東日本台風に伴う流出土砂等の捕捉状況

東日本台風により、糸魚川市大平(火打山川第1号堰堤)において、24時間雨量では県内最高の489mm/24hの強烈な降雨を観測した。この豪雨により早川支川の西尾野川では土石流が発生し、H27年に完成した3号堰堤が約1万m³の流出土砂を捕捉した。
