山形県橋梁長寿命化総合マニュアル

令和5年3月

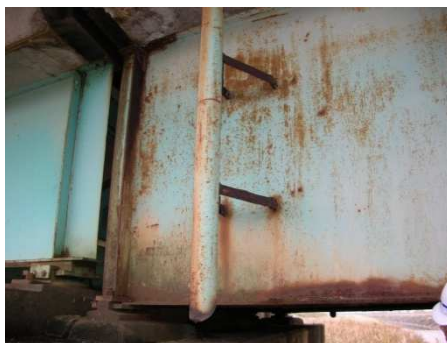
図-1.2 伸縮装置からの漏水による桁端部の腐食事例

自然環境の中に置かれる橋梁は、供用を開始した時から自然の作用や車両の通行により劣化が始まる。劣化を引き起こす要因はさまざまであるが、中でも水が原因となる劣化（伸縮装置からの漏水による桁端部の腐食、堆雪や漏水による地覆・下部工の凍害等）が多く生じている。特に、山形県においては冬期間凍結防止剤を散布し塩分を含んだ水となるため、腐食や凍害等の劣化の進行が速い傾向にある。

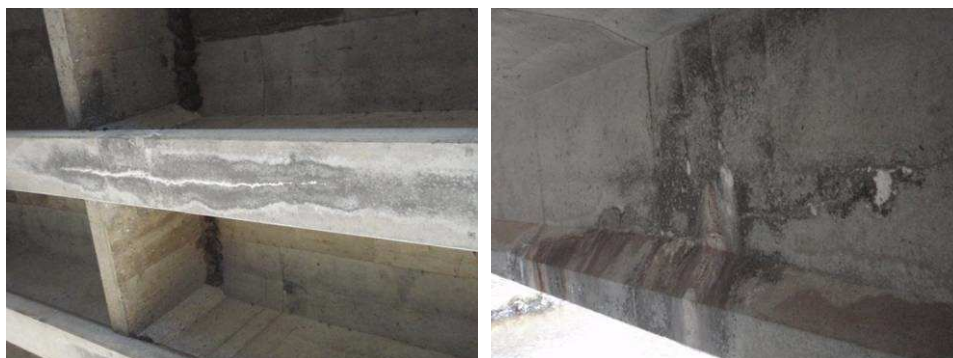
図-1.5 PC グラウトの充填不足による損傷事例

PC 鋼材のグラウト充填不足によるシーズに沿ったひび割れ、遊離石灰を生じている事例が確認されている。この損傷は特に PC 鋼材を上縁定着（H6 年以降廃止）している橋に多い傾向にある。

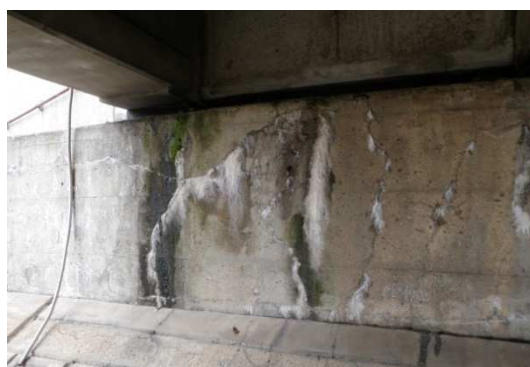
図-1.6 アルカリ骨材反応による損傷事例

県内全域で疑いのある損傷が確認されているため、特にコンクリート中のアルカリ総量の抑制が義務化された 1986 年以前に建設された橋梁においては、点検・診断にあたって留意が必要である。

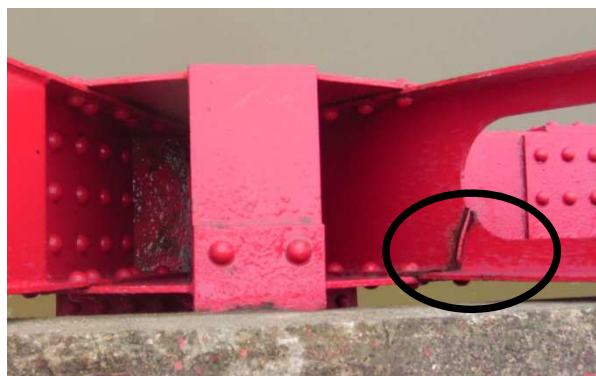
図-1.7 風による鋼部材の疲労損傷の事例（トラス斜材の破断）

庄内地方では、冬季において北西の強い季節風に見舞われる。特に、最上川流域については最上川に沿って強い風が通り抜けるため、風による鋼部材の疲労損傷が報告されている。

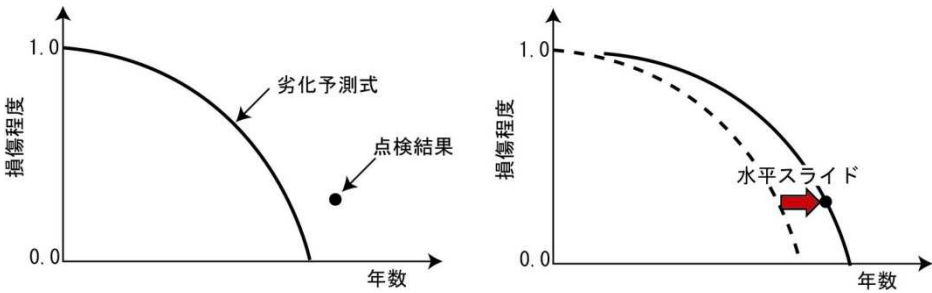
<p style="text-align: center;">劣化予測式の補正方法（点検による場合）</p>
損傷等級ごとの損傷割合の把握	<p>損傷割合が適用される損傷（剥離・鉄筋露出やひびわれ）に対する損傷割合の分析に際しては、要素単位の点検結果に基づいて算定している。しかし、現行の点検要領では、端部又は支間中央部の分類で点検結果を整理することから、詳細な損傷割合の把握が困難である。そのため、以下の手順により損傷割合の分析を行うことが望ましい。</p> <ol style="list-style-type: none"> ①点検結果より、損傷等級（a～e）及び年数を把握する。但し、この段階で分析はしない。 ②補修実施及び補修数量（損傷割合）のデータ蓄積を行う。 ③①及び②の情報を用いて損傷割合を算定する。

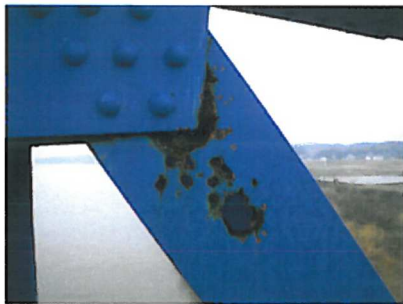
トラス格点部やトラス斜材内側等のように凍結防止剤や飛来塩分による塩分が付着すると雨水等で流されにくいような箇所や、桁端部の下フランジやウェブ下端（下フランジとの接合部）付近のように伸縮装置からの塩分（凍結防止剤）を含んだ水が滞水しやすく風通しも悪いような箇所は、腐食による損傷の進行が速く、鋼材の板厚減少や孔食にまで至っている事例がある。

トラス斜材（溝形鋼）の内側に蓄積した飛来塩分による孔食

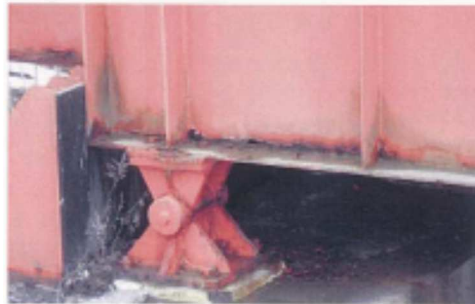
桁端部の腐食による下フランジとウェブの剥離（伸縮装置からの漏水）

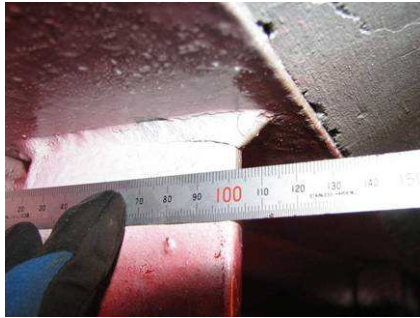
垂直補剛材と上フランジ溶接部の亀裂

対傾構の取付き部は、主桁の相対たわみ差や床版のたわみなどにより交番応力が発生し、疲労亀裂の発生例が多い部位である。

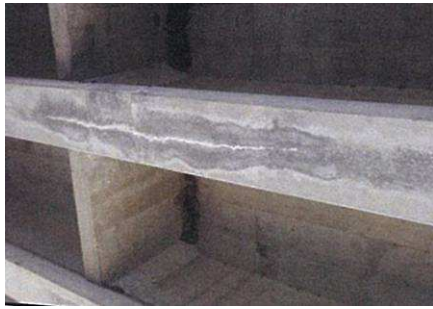
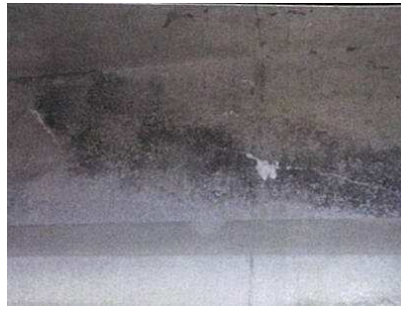
PC 桁のシースに沿ったひび割れ

2) PC 鋼材に沿ったひび割れ

PC 鋼材のグラウト充填不足によるシースに沿ったひび割れ、遊離石灰を生じている事例が確認されている。この損傷は特に PC 鋼材を上縁定着（H6 年以降廃止）している橋に多い。

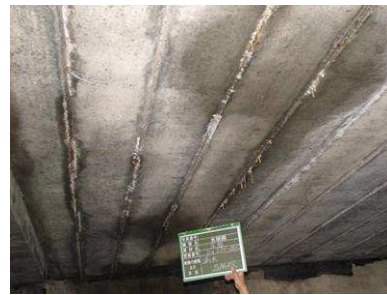
PC 床版橋の間詰め部からの遊離石灰

3) 間詰め部の漏水、遊離石灰

セグメント桁や床版橋の間詰め（床版）部においては、漏水、遊離石灰が生じている事例が多い。

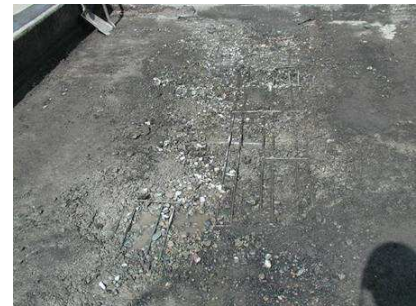
防水層未設置箇所の床版上面土砂化

建設当初に床版の上面に乾燥収縮で発生したひびわれが、車両の通行による雨水のポンピング作用で増大し、上面鉄筋の発錆、コンクリートの土砂化に進展していく例がある。

特に、床版防水が十分でない場合や凍結防止剤を散布する場合には、鉄筋の発錆が早いため、進展が早い。また、地覆及び歩車道境界部の滞水箇所や歩道のマウントアップ部（特に砕石によるマウントアップ）で土砂化が確認された例がある。

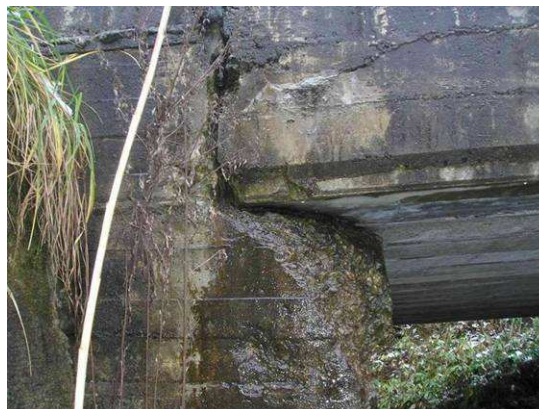
橋座部の凍害によるスレーキング

1) 凍害、塩害

凍結防止剤を散布する場所においては、桁端部からの漏水によって沓座付近に滞水し、凍害が発生し、さらに塩分が徐々に蓄積し、コンクリートの劣化・ひびわれ・錆汁が発生することがある。
