地すべりと共に暮らす

しめかけ
鶴岡市七五三掛

地すべり防止区域の特徴

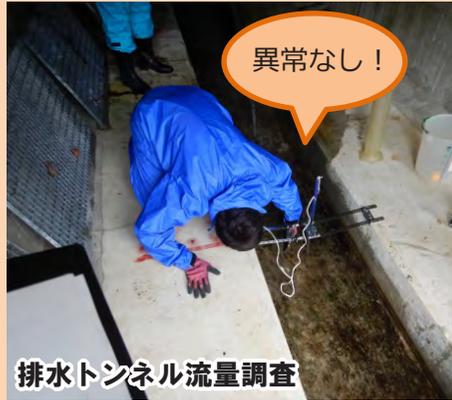
排水トンネル流量調査

県では、地すべり防止施設（集水井、横ボーリング、排水トンネル）の点検や区域内の地下水位を定期的に観測することで、施設が適正に機能しているかを確認している。

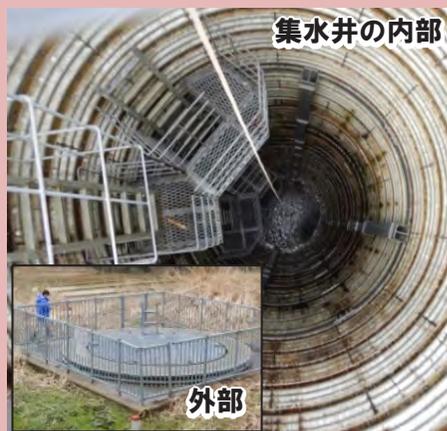
集水井の内部

集水井とは

地すべり区域の地下水が集中しているところに設置して、地下水を集め自然排水させる井戸のこと。

七五三掛地区では、約 40 基設置されている。
