1. 被害状況

2. 大光院堤1号

3. 白川幹線用水路(飯豊町高峰)

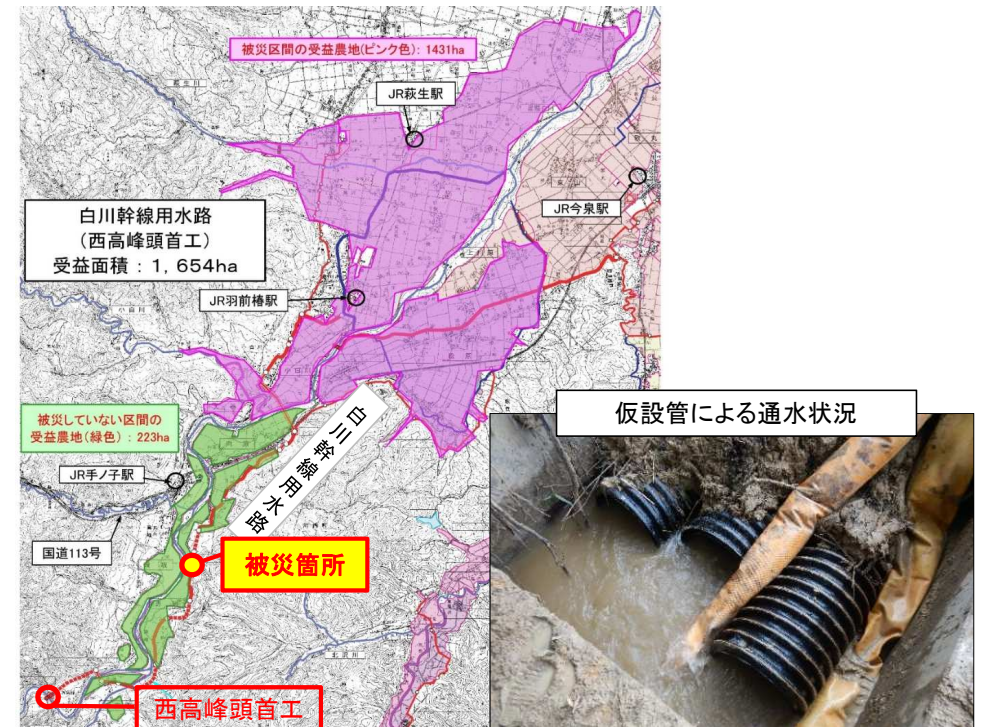
- ・8月3日 用水路約40mが崩壊
- ・8月18日 仮設ポンプ、仮設管(径0.6m×3本)で用水供給
- ・11月29日 政府の災害査定実施
- ・R5年1月 仮設管撤去、仮設水路(幅2.6m、高さ1.4m)設置
⇒ 令和5年の営農に必要な水量を確保
- ・R5年4月 山側斜面の本復旧工事に着手予定
- ・R5年9月 用水路の本復旧工事に着手予定
