**令和4年12月31日に山形県鶴岡市で発生した土砂災害に対して
災害関連緊急事業を実施します**

【西目地区】

山形県の対応状況について

工事の施工状況について

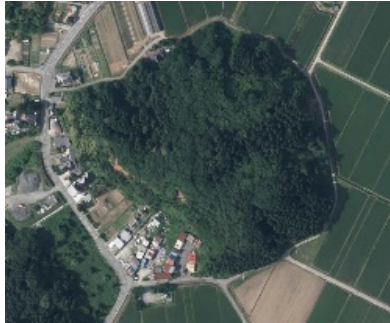
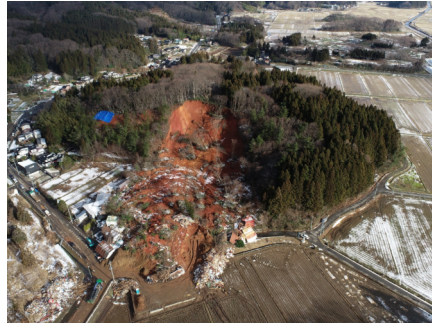
令和5年1月11日撮影

出典:国土地理院 地図・空中写真閲覧サービス
平成28年6月27日撮影 400dpi画像を編集
整理番号:CTO20167

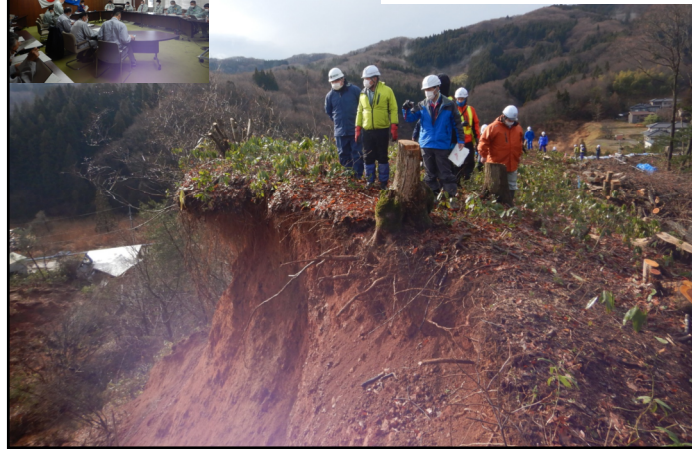
斜面上部の立木について、頭部を軽く
することで2次災害を防止する観点から
伐採を実施
→1/11頃より維持修繕業者で実施
(緊急随應契約による応急工事)

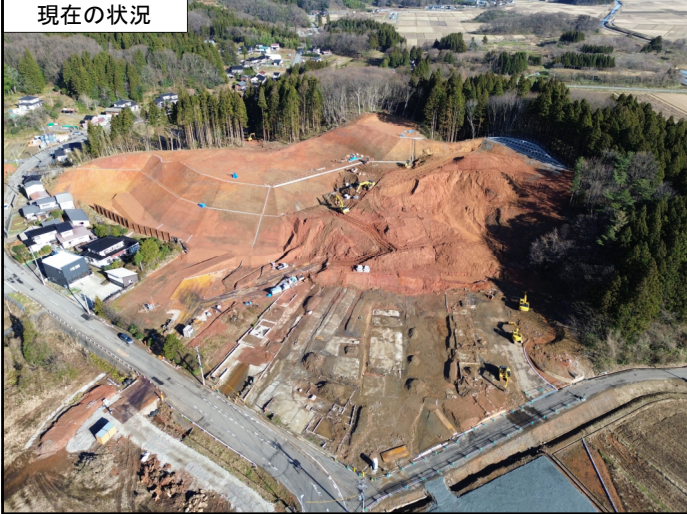
現在の状況

令和6年1月5日撮影
