10 古佐川（ふるさがわ）／河北町

進捗状況

【令和7年3月】

古佐川 河道計画

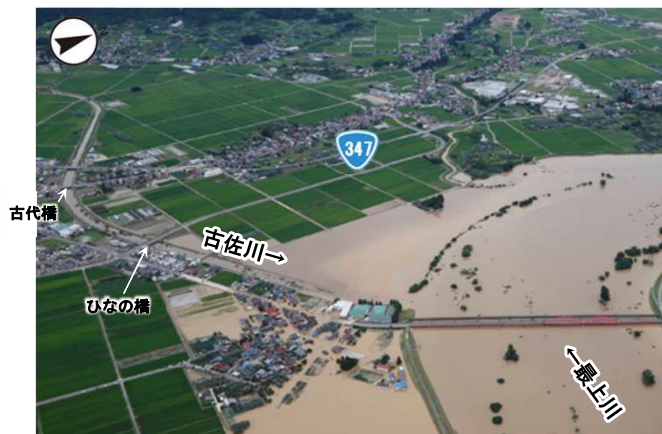
浸水状況（令和2年7月豪雨）

- 事業着手：令和4年度
- 整備延長：1.9km
- 整備内容：最上川背水区間における堤防整備
- 令和2年7月豪雨では、最上川のバックウォーターの影響で溢水による浸水被害が発生
(浸水面積50ha、床上浸水27戸、床下浸水25戸)
