水災害の特徴と対策について

令和 2年 5月22日

東北地方整備局 河川部

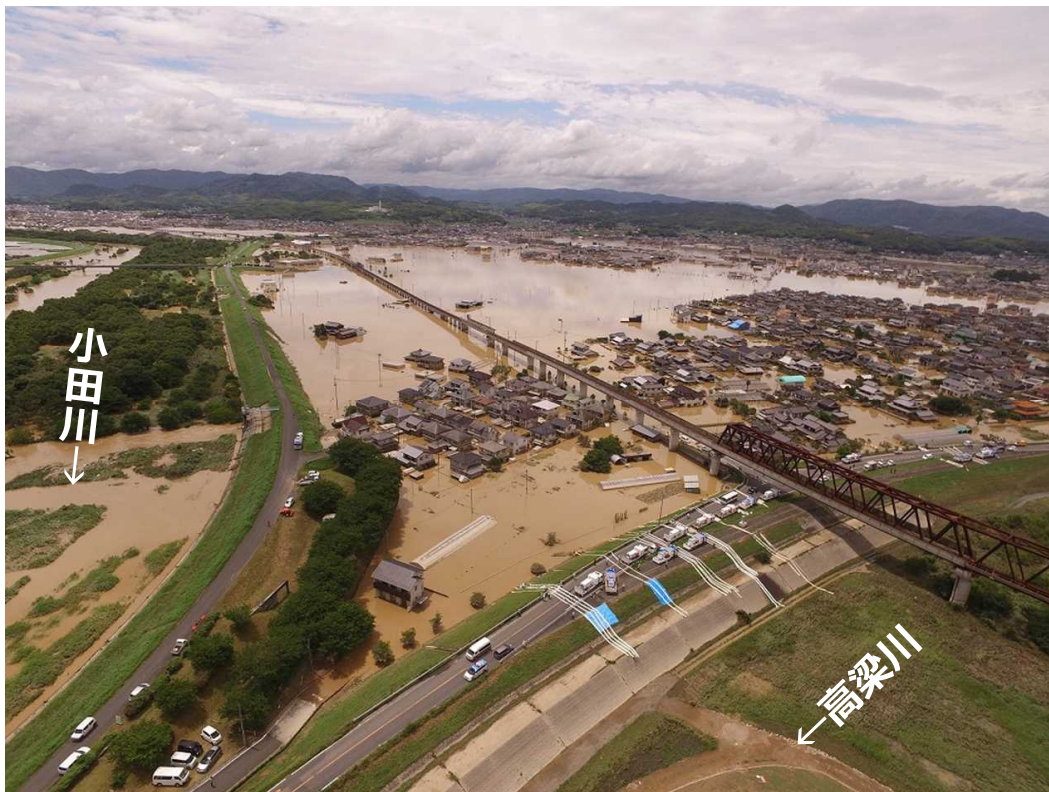
高梁川水系小田川(岡山県倉敷市)

- 左岸及び複数の支川の決壊、右岸の越水により、真備町を中心に浸水被害(約1,200ha、約4,600戸)

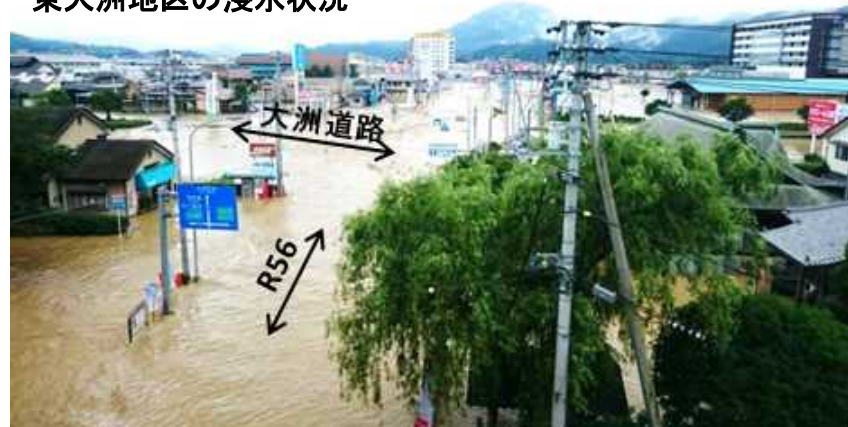
肱川水系肱川(愛媛県大洲市)

- 越水等により、大洲市全域で浸水被害(約3,100戸)
東大洲地区の浸水状況

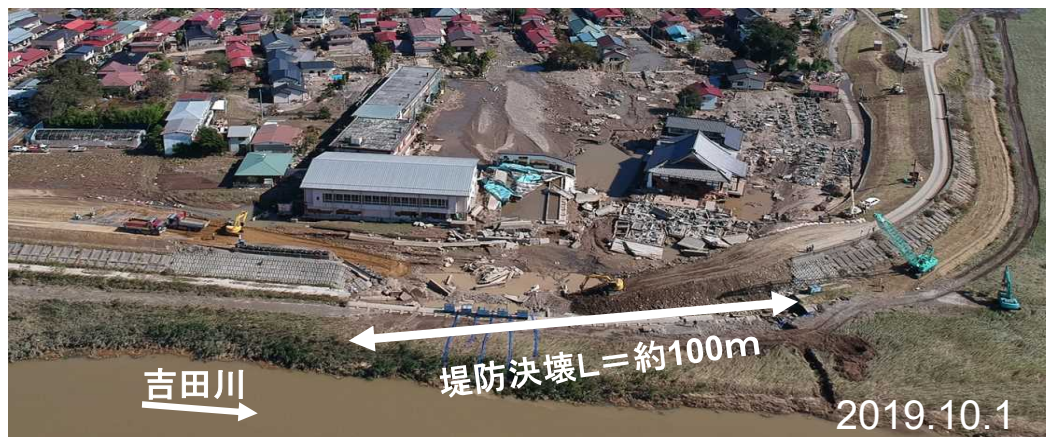
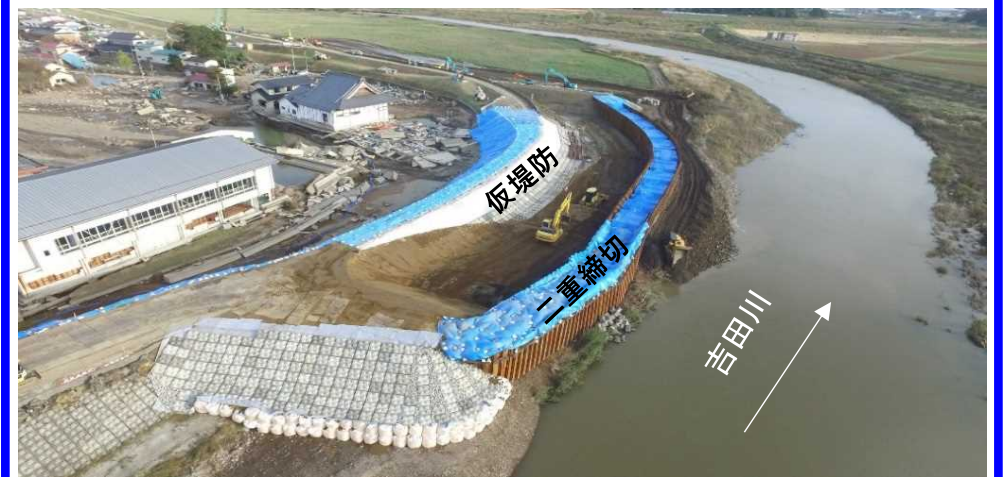
鳴瀬川水系吉田川 宮城県黒川郡大郷町地先(左岸20.9k) 被災～復旧状況

- 鳴瀬川水系吉田川においては、10月13日に阿武隈川左岸20.9k左岸の黒川郡大郷町地先において、約100mにわたり堤防が決壊を確認し、同日12時より**24時間体制で緊急復旧を実施**。
- 10月18日16時に、決壊箇所を応急的に締め切る仮堤防の施工が完了。同月27日17時に二重締切の施工が完了。

10月18日(金)16:00 仮堤防完成
10月27日(日)17:00 鋼矢板による二重締切完成

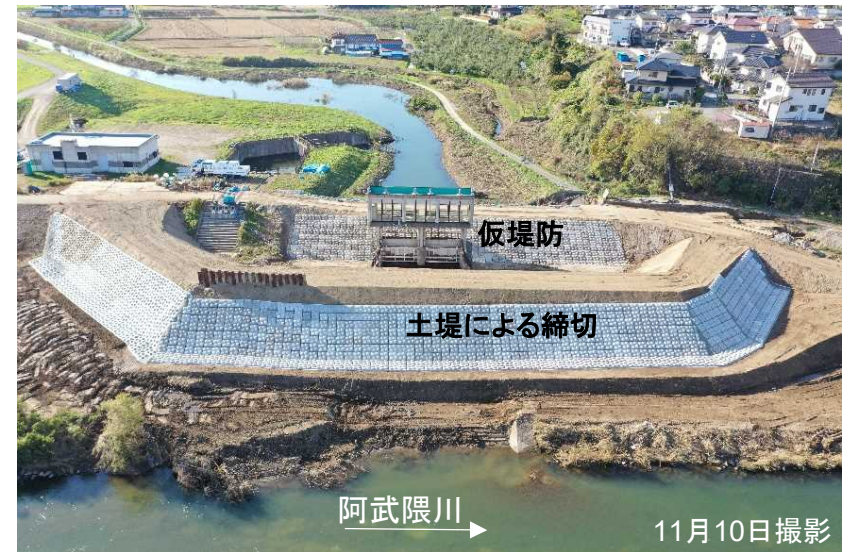
阿武隈川水系阿武隈川 福島県須賀川市浜尾地先(左岸98.6k) 被災～復旧状況

- 阿武隈川水系阿武隈川においては、10月14日に阿武隈川左岸98.6k左岸の須賀川市浜尾地先において、約50mにわたり堤防が決壊を確認し、同日15時より**24時間体制で緊急復旧を実施**。
- 10月18日17時に、決壊箇所を応急的に締め切る仮堤防の施工が完了。11月8日20時に土堤による締め切の施工が完了。

10月18日(金)17:00 仮堤防完成
11月 8日(金)20:00 土堤による締め切完成

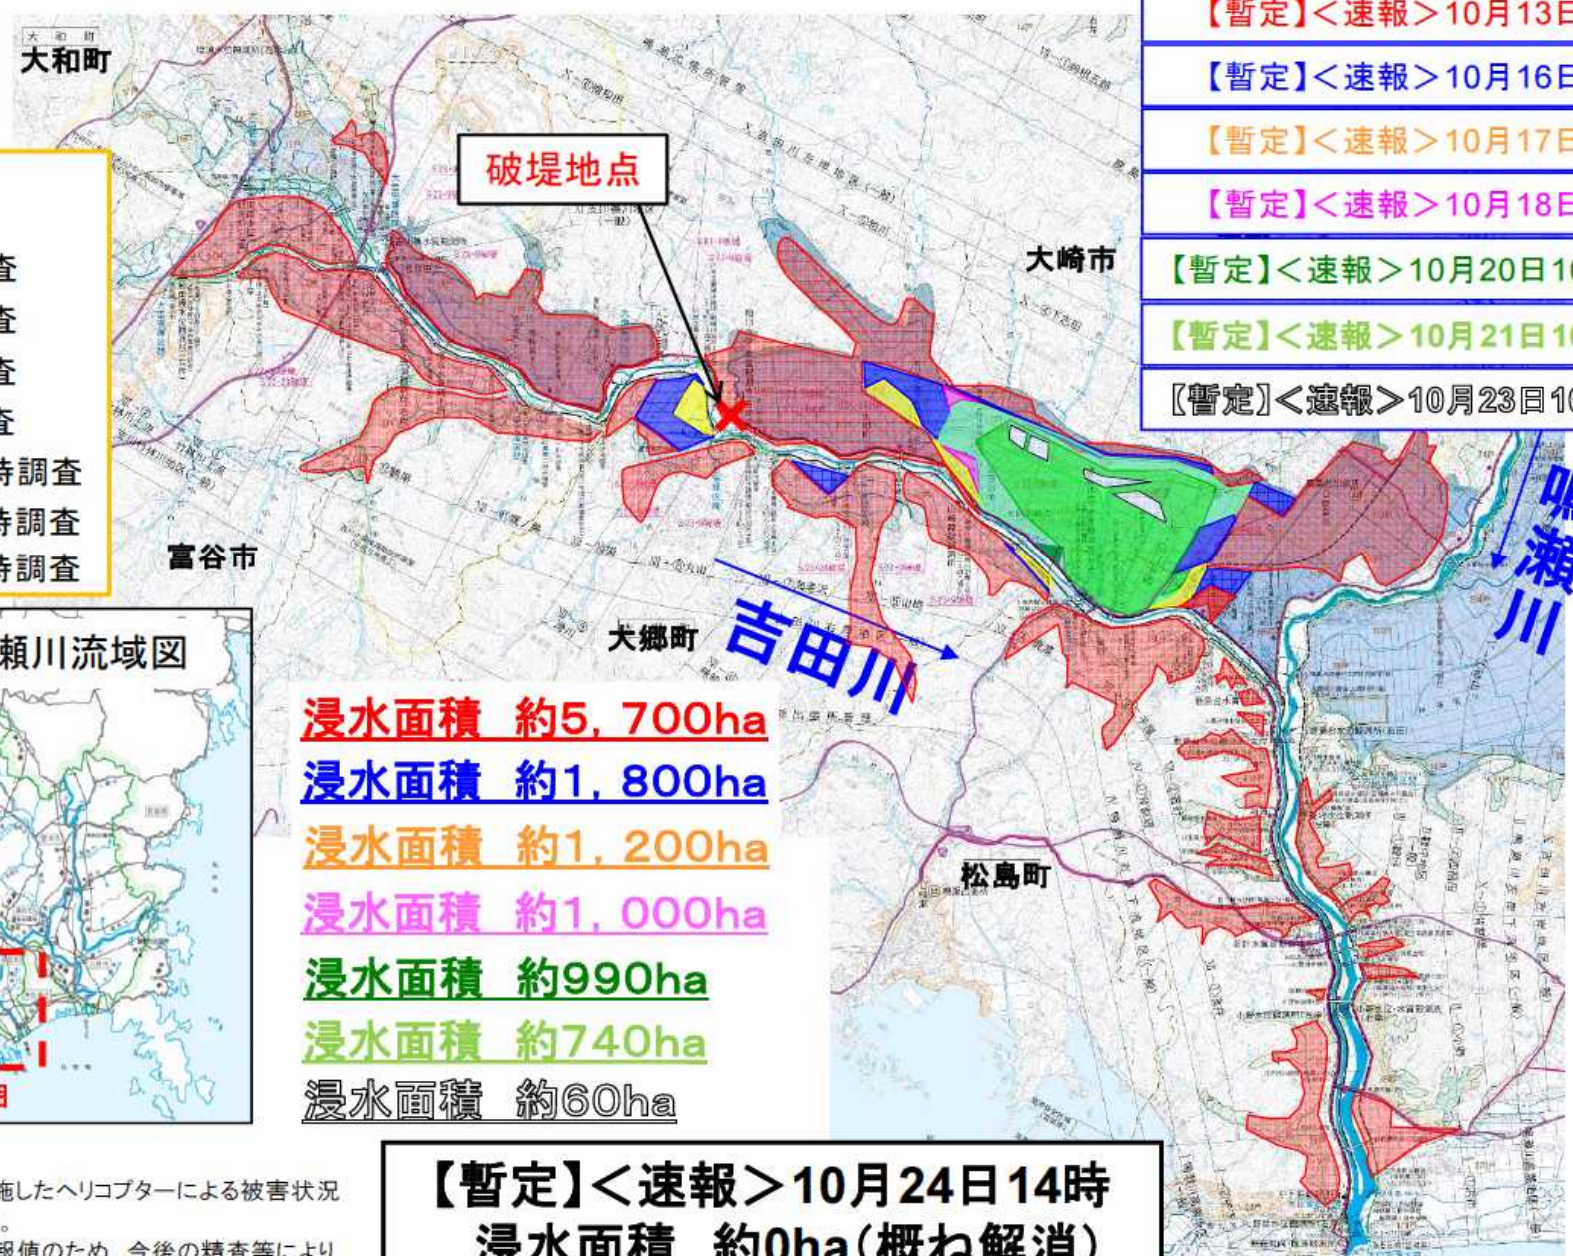
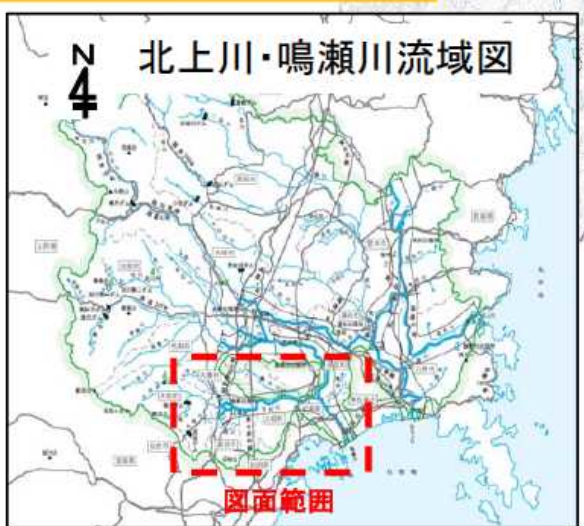
台風19号による河川(鳴瀬川水系吉田川(一部、鳴瀬川含む))の被災状況

- 浸水面積 約5,700ha
- 浸水面積 約1,800ha
- 浸水面積 約1,200ha
- 浸水面積 約1,000ha
- 浸水面積 約990ha
- 浸水面積 約740ha
- 浸水面積 約60ha

- 浸水範囲は、10月13日に実施したヘリコプターによる被害状況調査をもとに作成したものです。
- 浸水範囲及び浸水面積は速報値のため、今後の精査等により変更する場合があります。

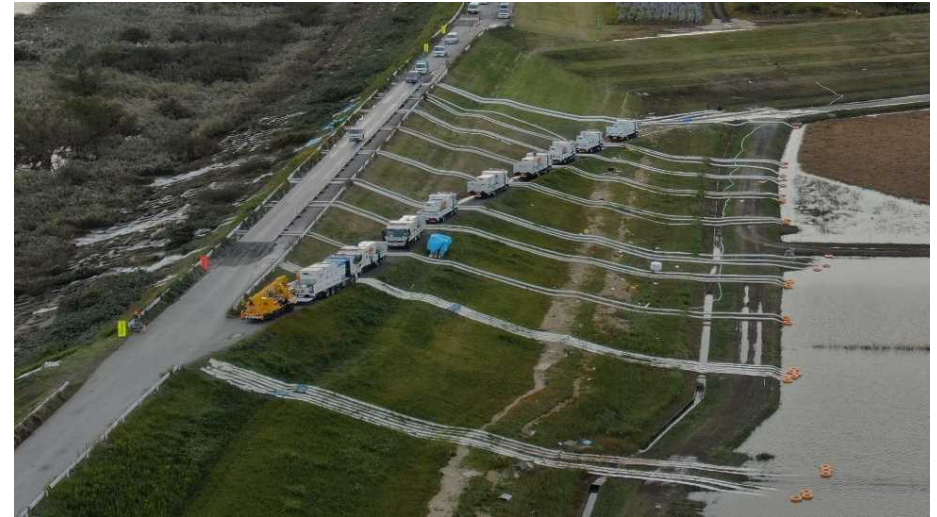
吉田川における排水作業状況

- 浸水箇所の排水作業は、17市10町3村に**延べ437台・日**(実稼働)の排水ポンプ車を派遣し、**8,478千m³**(推定)の排水を実施
- 排水量が最も多かった**吉田川(大崎市、松島町、大郷町)**では**2週間**に渡る排水作業となった

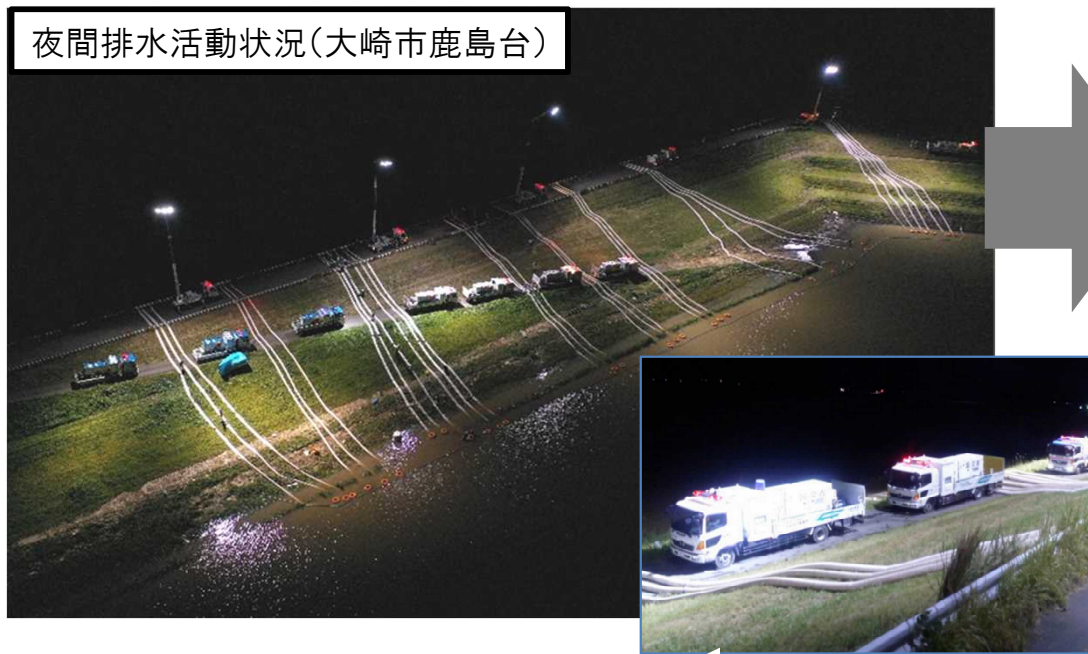
夜間排水活動状況(大崎市鹿島台)

■ 夜間作業に限られていた排水ポンプ車による排水活動を、約100mのブリッジを敷設することにより、24時間体制の増強(10/19)を図りました。

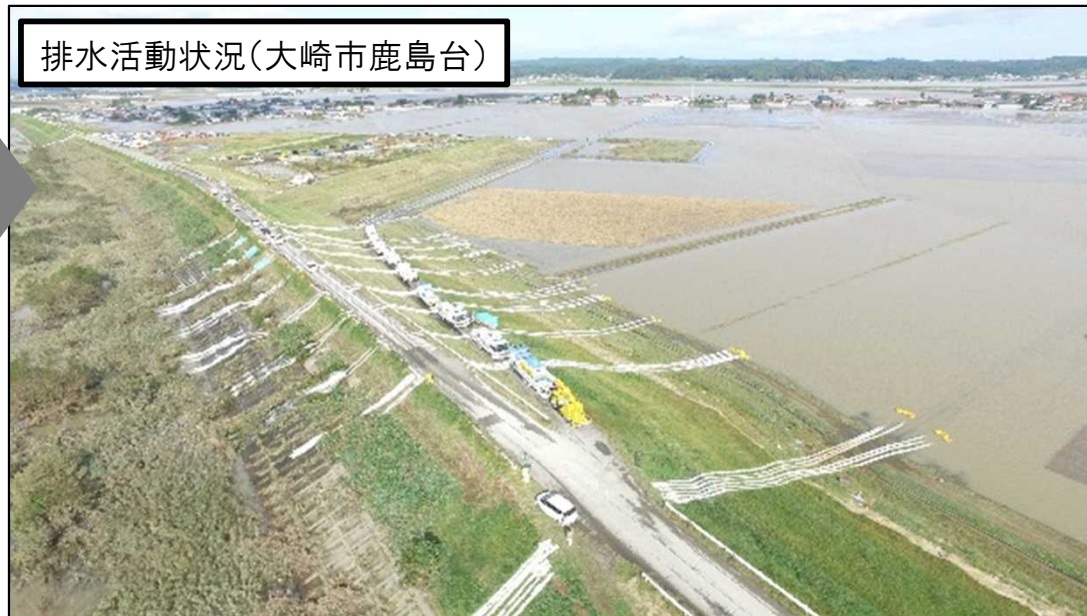
排水活動状況(大崎市鹿島台)

■ ブリッジ 19日9時完了(施工延長100m、8台対応)

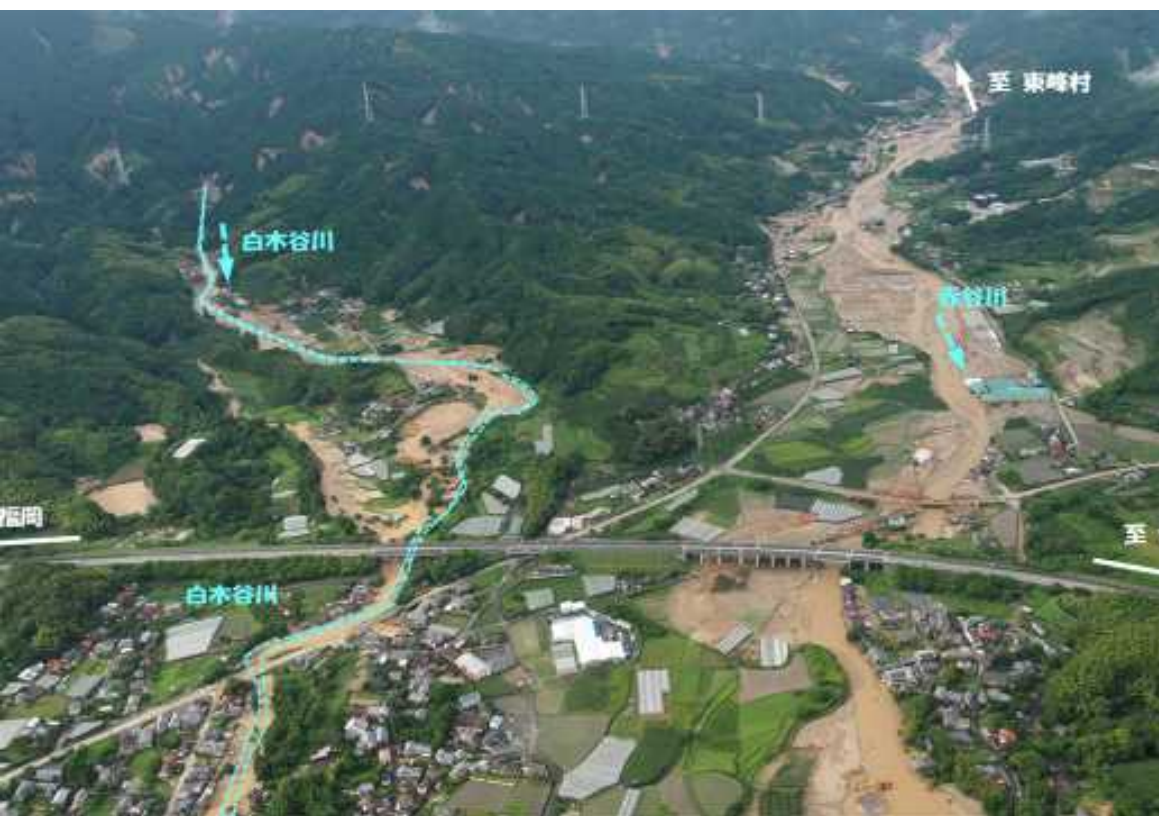
H29年7月九州北部豪雨（赤谷川、白木谷川）

風化花崗岩が濁流となって河川周辺を埋め尽くす様相は、H29年の九州北部豪雨の朝倉市の赤谷川やH30年7月豪雨の坂町の総頭川や呉市の野呂川の被災と酷似しています。
