保全対象施設

平面図等

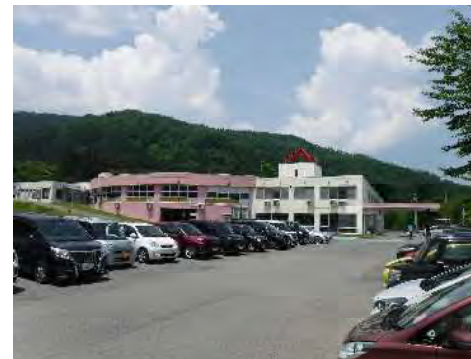
保全対象
介護老人保健施設あづま

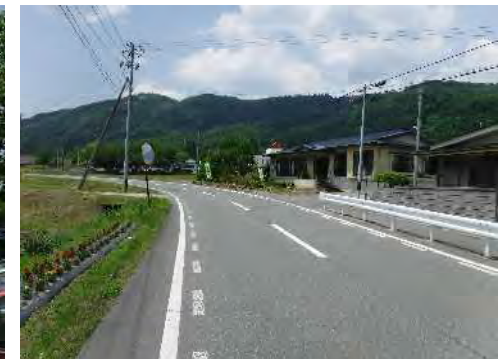
保全対象
(主)米沢猪苗代線

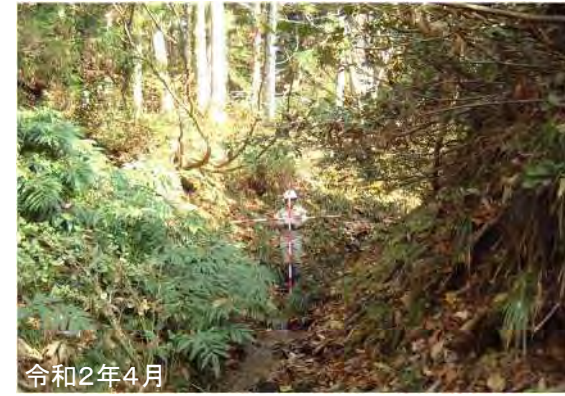
令和2年4月

荒廃状況

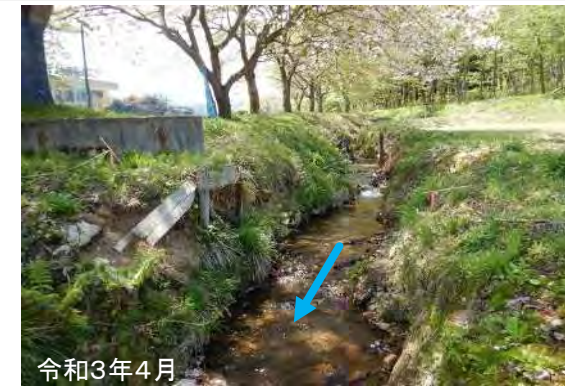
令和3年4月

整備状況
