1 安全・安心で持続可能な暮らしを確保する県土強靱化の推進

◆建設災害復旧事業費

◆河川整備補助事業費

◆道路施設長寿命化対策事業費

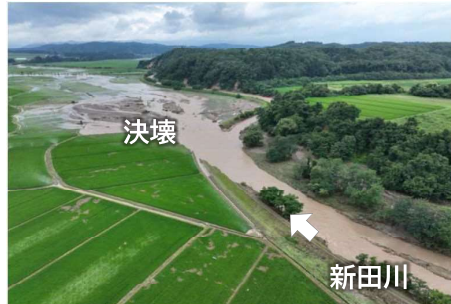
新田川 堤防決壊
(新庄市 本合海)

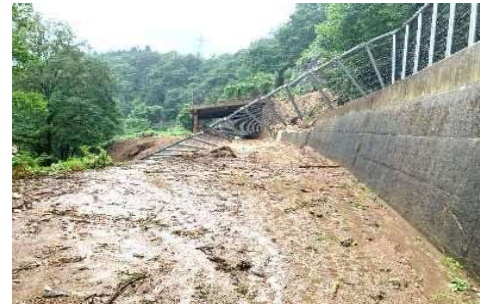
一般国道344号
道路法面崩壊（真室川町 高坂）

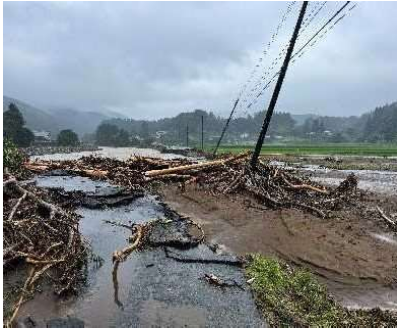
浸水被害 状況

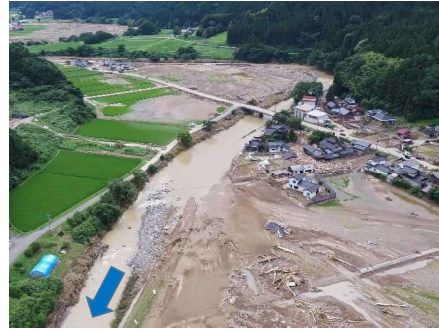
河岸浸食・浸水被害 状況

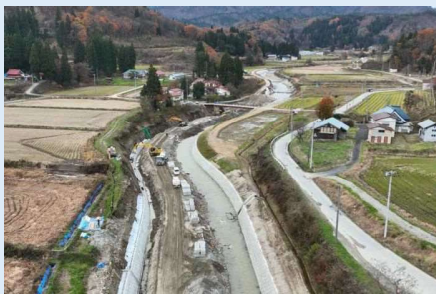
工事中写真（撮影：R6.11月）

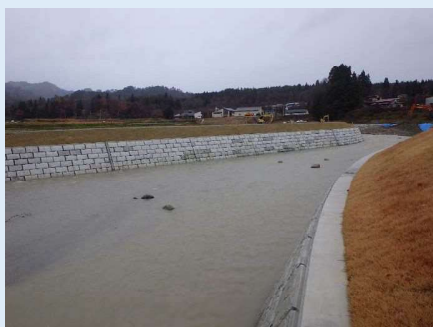
護岸完成箇所（撮影：R6.12月末）

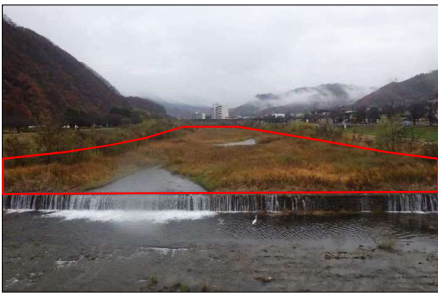
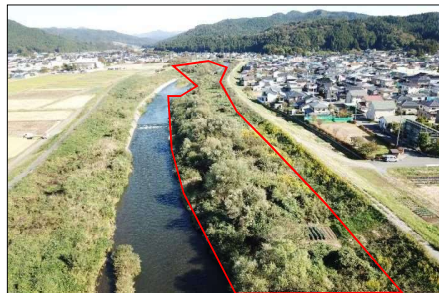
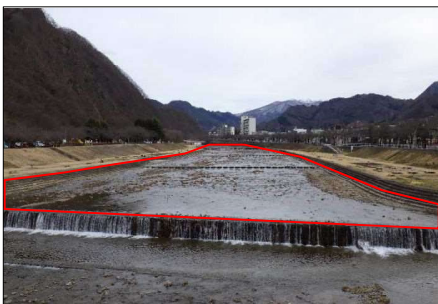
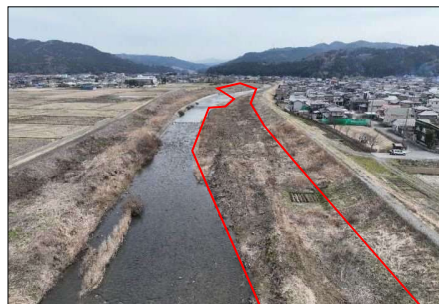
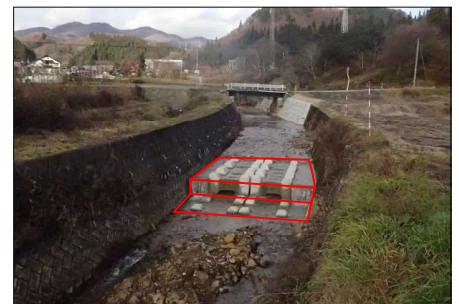
（着工前）

（完成）

堆積土砂撤去
馬見ヶ崎川（山形市小白川町）

支障木伐採
荒瀬川（酒田市市条）

床止め設置
吉野川（南陽市小滝）

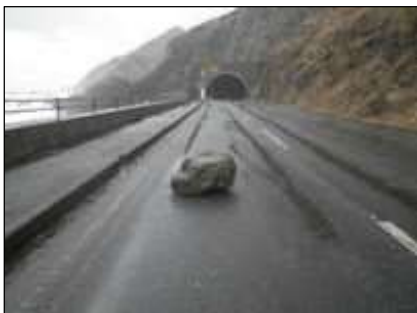
(1) 落石防止対策 (主) 藤島由良線(鶴岡市油戸地内) 擁壁工+落石防護柵工

落石状況

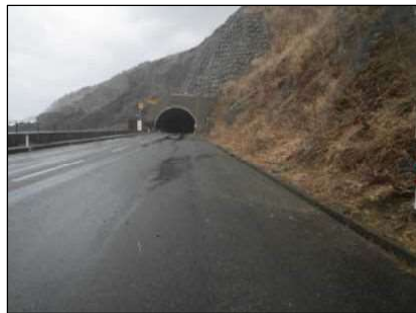
対策前

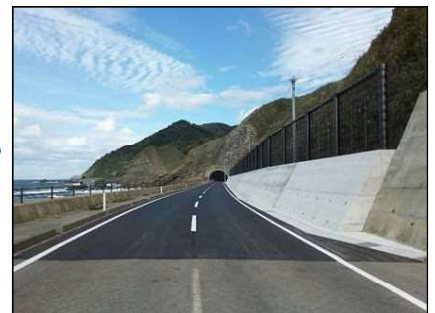
対策後

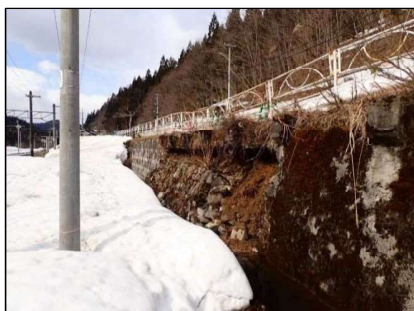
(2) 斜面崩落対策 (主) 真室川鮭川線(真室川町大字大滝地内) ブロック積擁壁工

対策前

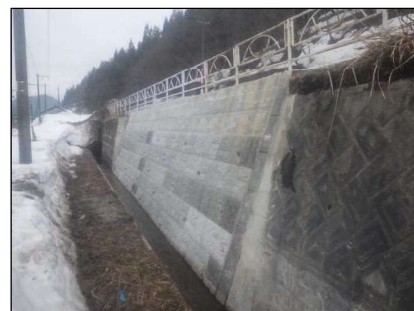
対策後

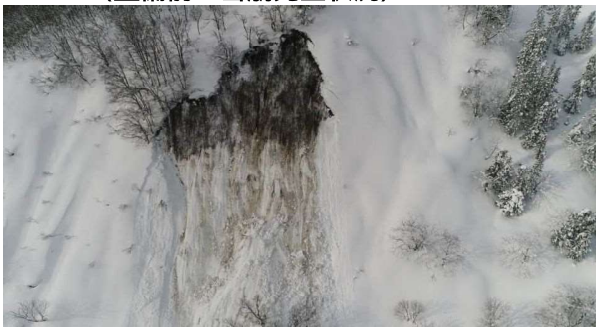
雪崩対策：（主）米沢飯豊線【西置賜郡飯豊町高峰地内】

（整備前：雪崩発生状況）

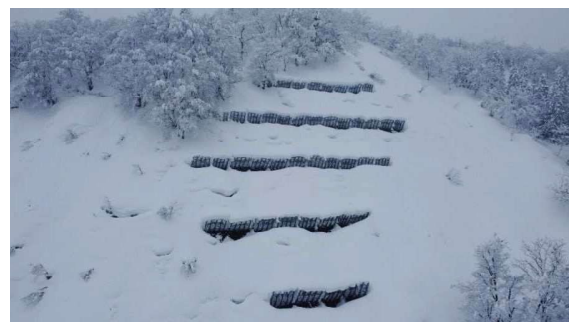
（整備後：雪崩予防柵設置完了）

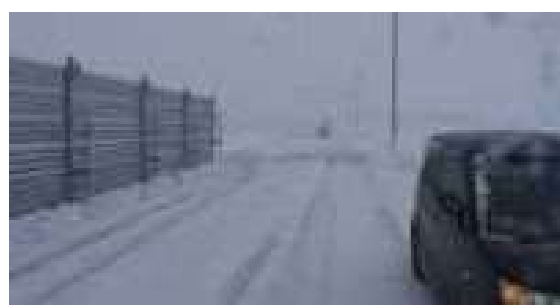
（整備後：防雪柵設置完了）

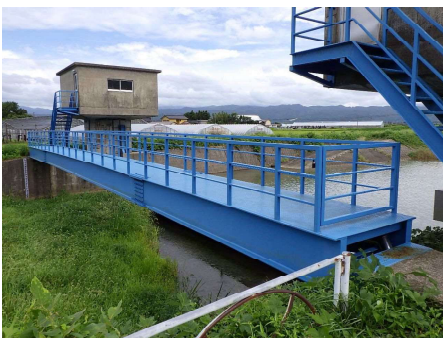
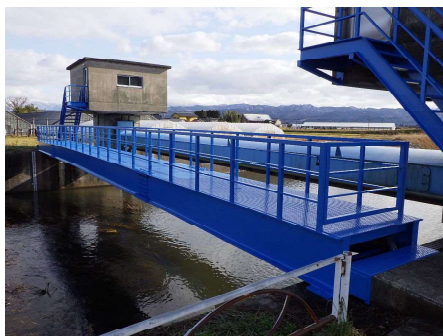
防錆対策

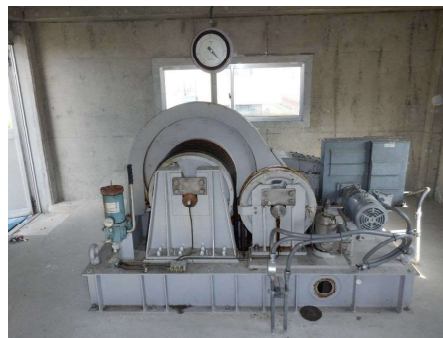
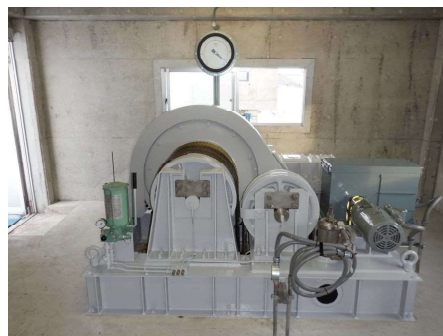
機械設備の補修

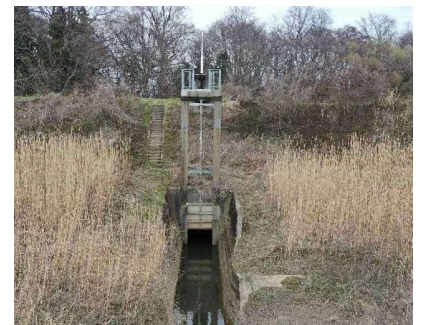
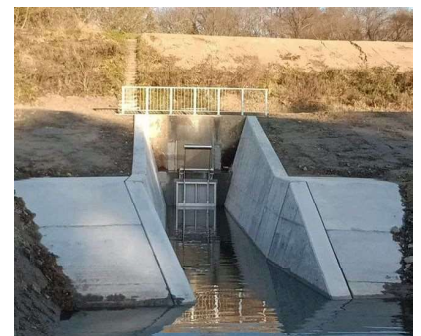
無動力化の推進
(フラップゲート化)

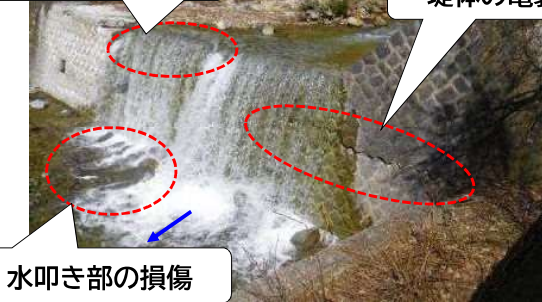
砂防設備（破損した砂防えん堤の改築）

水通し部欠損

堤体の亀裂

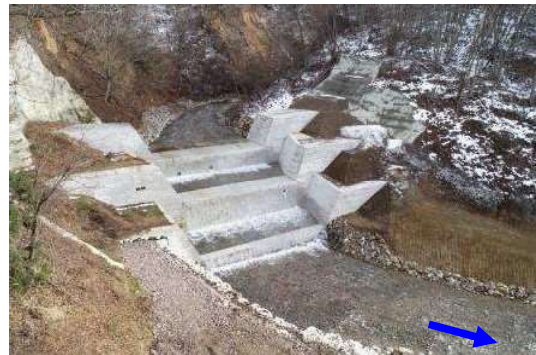
水叩き部の損傷

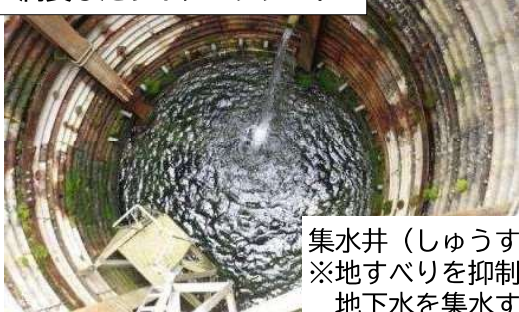
地すべり防止施設（老朽化した集水井の改築）

腐食したライナープレート

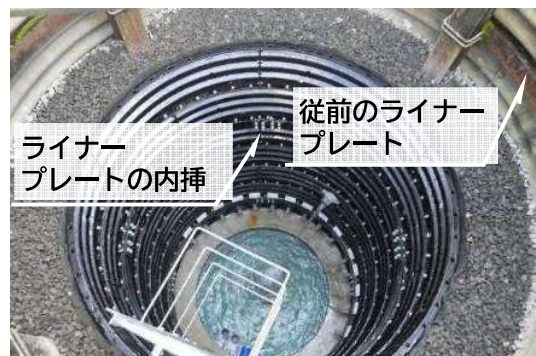
集水井（しゅうすいせい）
※地すべりを抑制するため
地下水を集水する井戸
