# 水利施設整備事業 (基幹水利施設保全型)

四ヶ村用水路の補修事例紹介

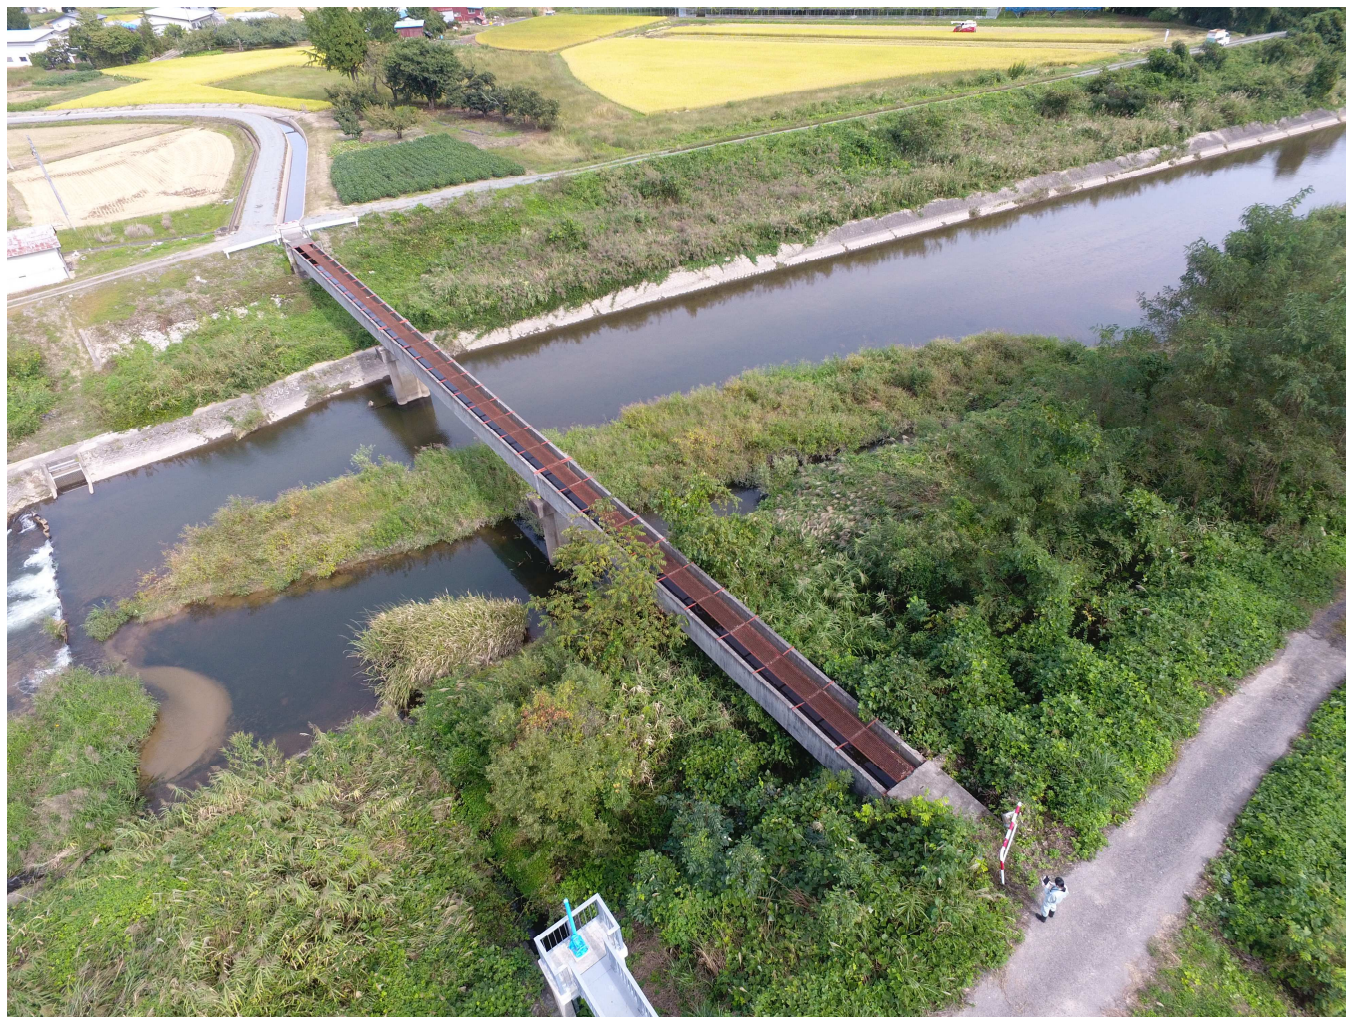
四ヶ村用水路は、489.1haの農地に農業用水を供給するもので、造成から約30年が経過している。コンクリート水路においてひび割れや鉄筋露出、欠損、目地の欠落、通水面の摩耗が確認されており、施設機能の低下が懸念されている。

このため、本事業により補修整備することで施設の有効活用・長寿命化を図り、農業用水を安定的に確保し農家経営の維持を図るもの。

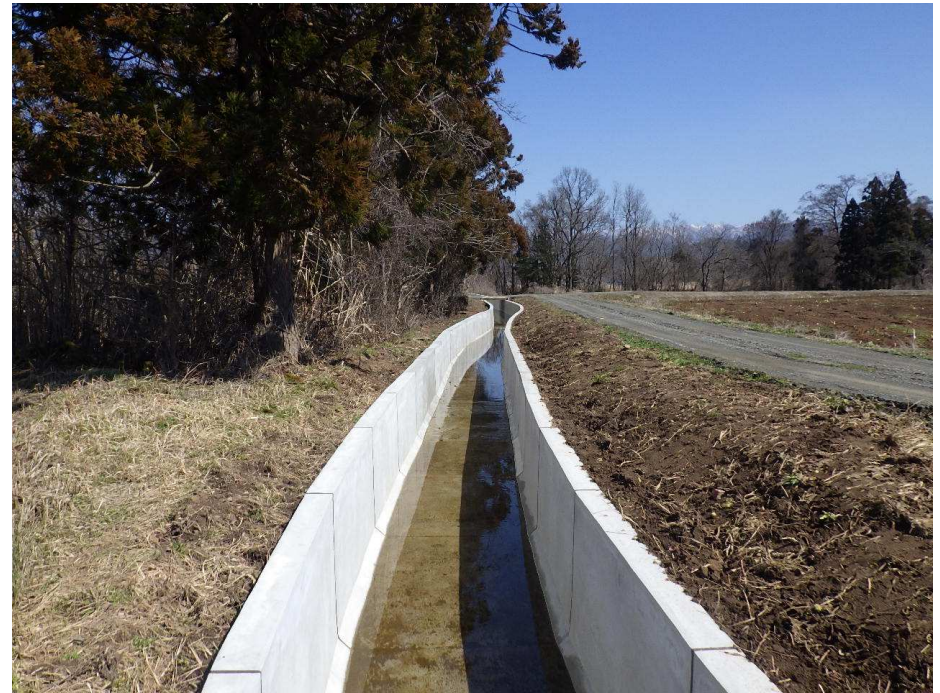
完成後

- ・水路表面や目地の補修をすることで、通水性の向上や漏水の防止が図られ、より効率よく田畑へ水の供給ができるようになる。
- ・補修により既設水路の耐久性を回復させるとともに長寿命化が図られる。
